GIUNTA REGIONALE DEL LAZIO

DELIBERAZIONE 831

Dichiarazione dello stato di calamità per il territorio del Comune di Guidonia Montecelio (RM) e di Tivoli a causa del fenomeno della subsidenza. Richiesta alla Presidenza del Consiglio dei Ministri-Dipartimento Protezione Civile - della dichiarazione dello stato di emergenza, ai sensi e per gli effetti dell'art. 5 della legge 225 del 24.2.1992, con interventi, sostegni e risorse straordinarie dello Stato.

"Indagini per determinare le cause dei dissesti agli edifici di Via Cesare Augusto, e aree limitrofe, in località Bagni di Tivoli".

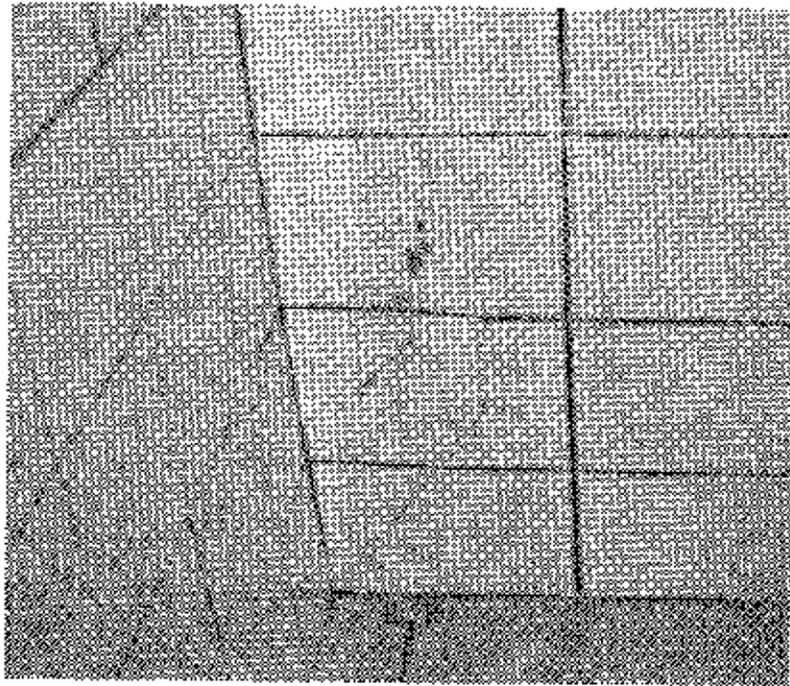
Nella zona più critica ed in una parte di quella circostante, sono stati riscontrati circa 140 edifici in qualche modo danneggiati (foto n. 1, 2), su un complessivo esaminato di circa 350 unità. Questo dato è indipendente dalla tipologia del dissesto e dalla consistenza dell'edificio stesso, ma è solo indicativo per valutare la portata del fenomeno.

Foto 1 - Lesioni all'interno di un appartamento di Via Cesare Augusto

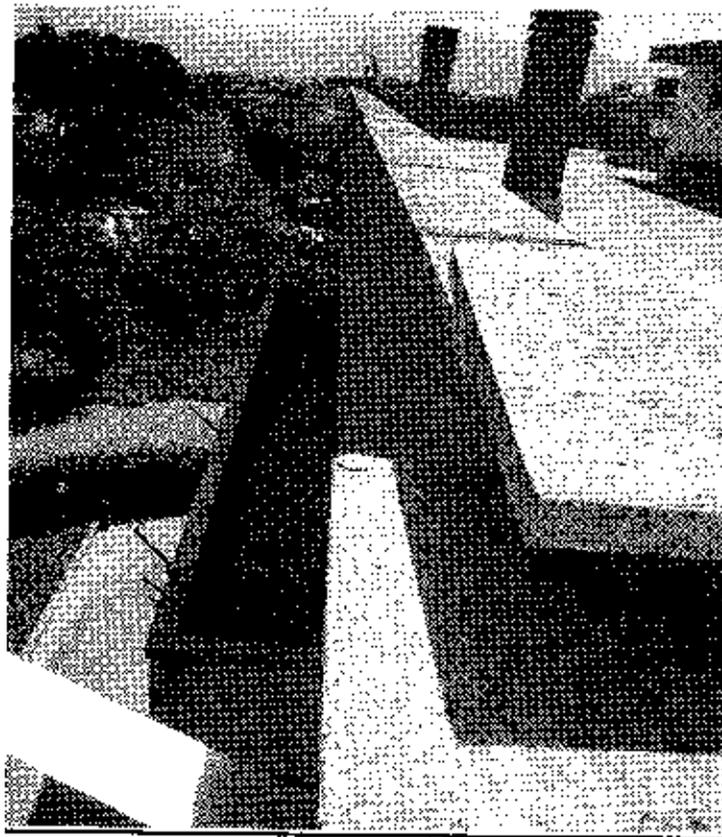
Foto 2 - Esempio di spostamenti in un edificio di Via Cesare Augusto

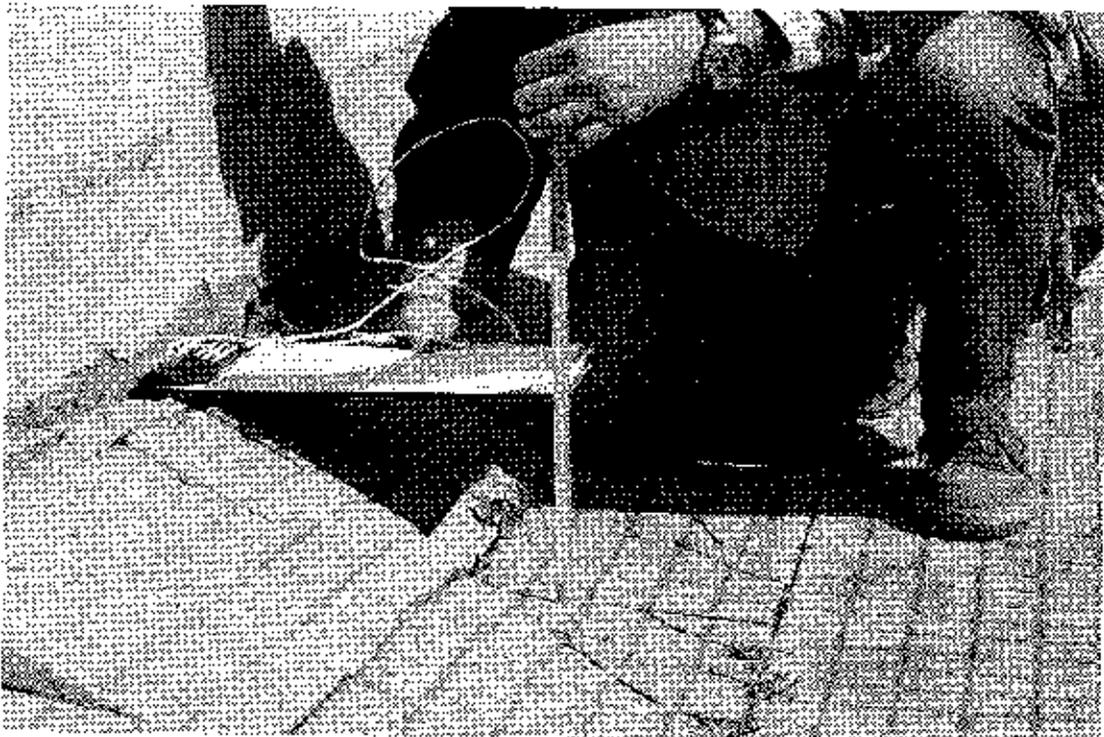
Lungo il perimetro della corte di alcuni edifici e il suolo naturale esistono tratti in cui questo ultimo risulta ribassato anche di circa 30 cm. In particolare il fenomeno è osservabile nell'edificio di Via C. Augusto n. 81, a cui si riferisce la foto n. 3.

Foto 3 - Abbassamento del suolo in Via Cesare Augusto, 81. L'entità, in questo caso, è stata valutata in circa cm 25.

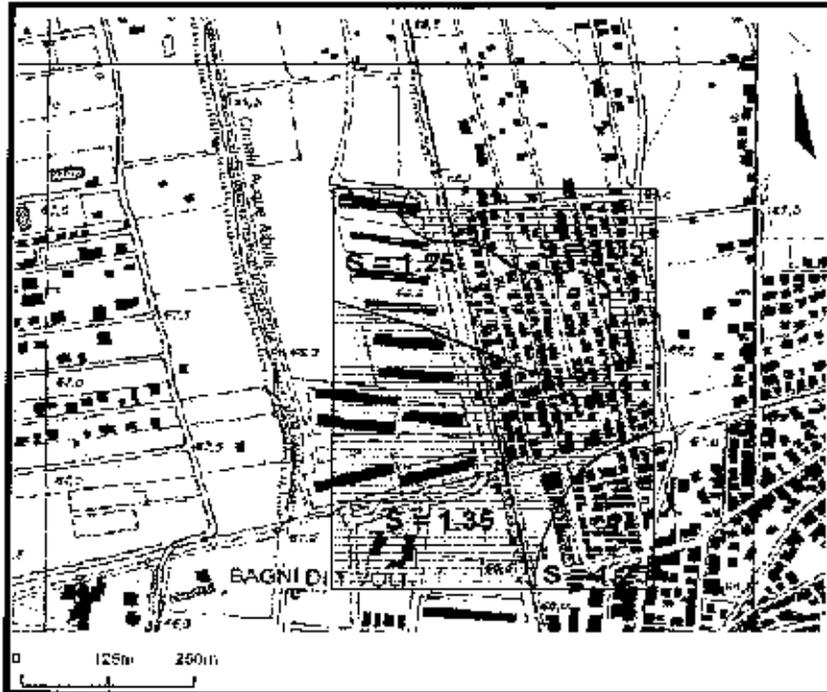
S=1.25 lungo la fascia NW-SE, menzionata precedentemente riguardo gli spessori, che comprende gli edifici di via Cesare Augusto maggiormente lesionati e la parte centrale dell'abitato di Villalba.

Figura 7 - Carta di microzonazione sismica

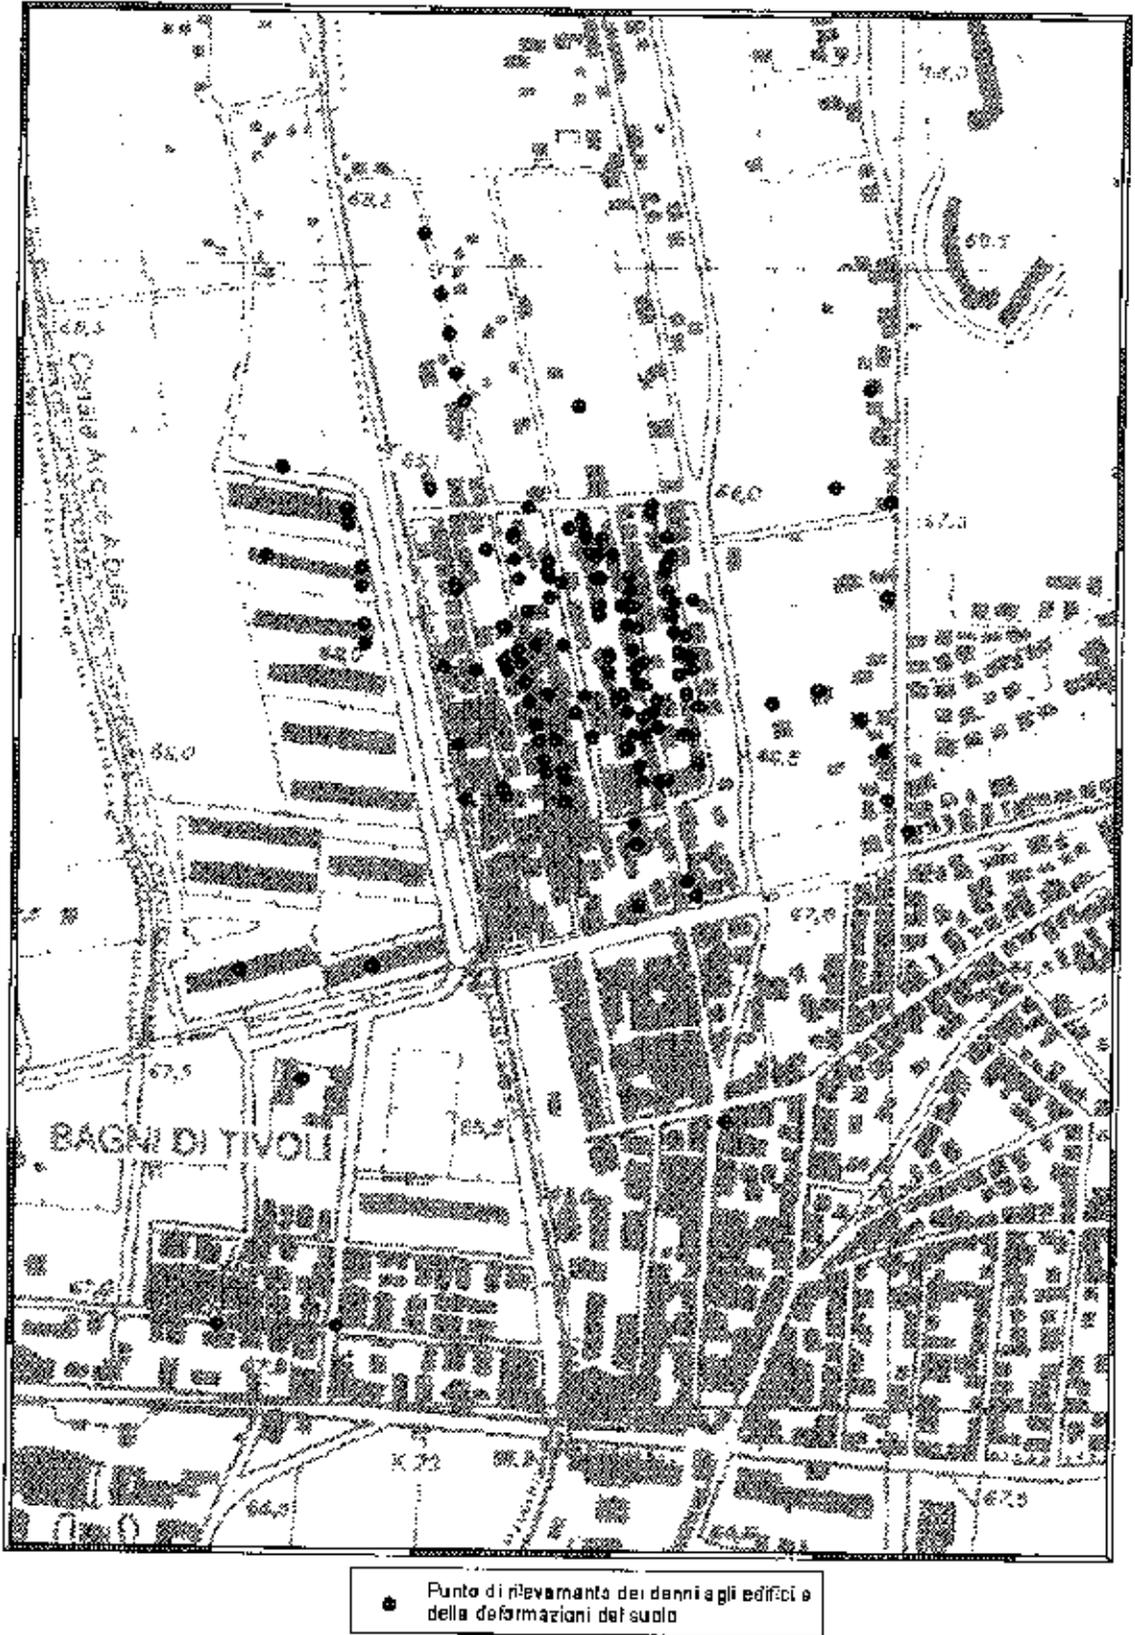
Figura 11

Nella Fig. 11 sono ubicate le strutture sulle quali sono stati rilevati dissesti.

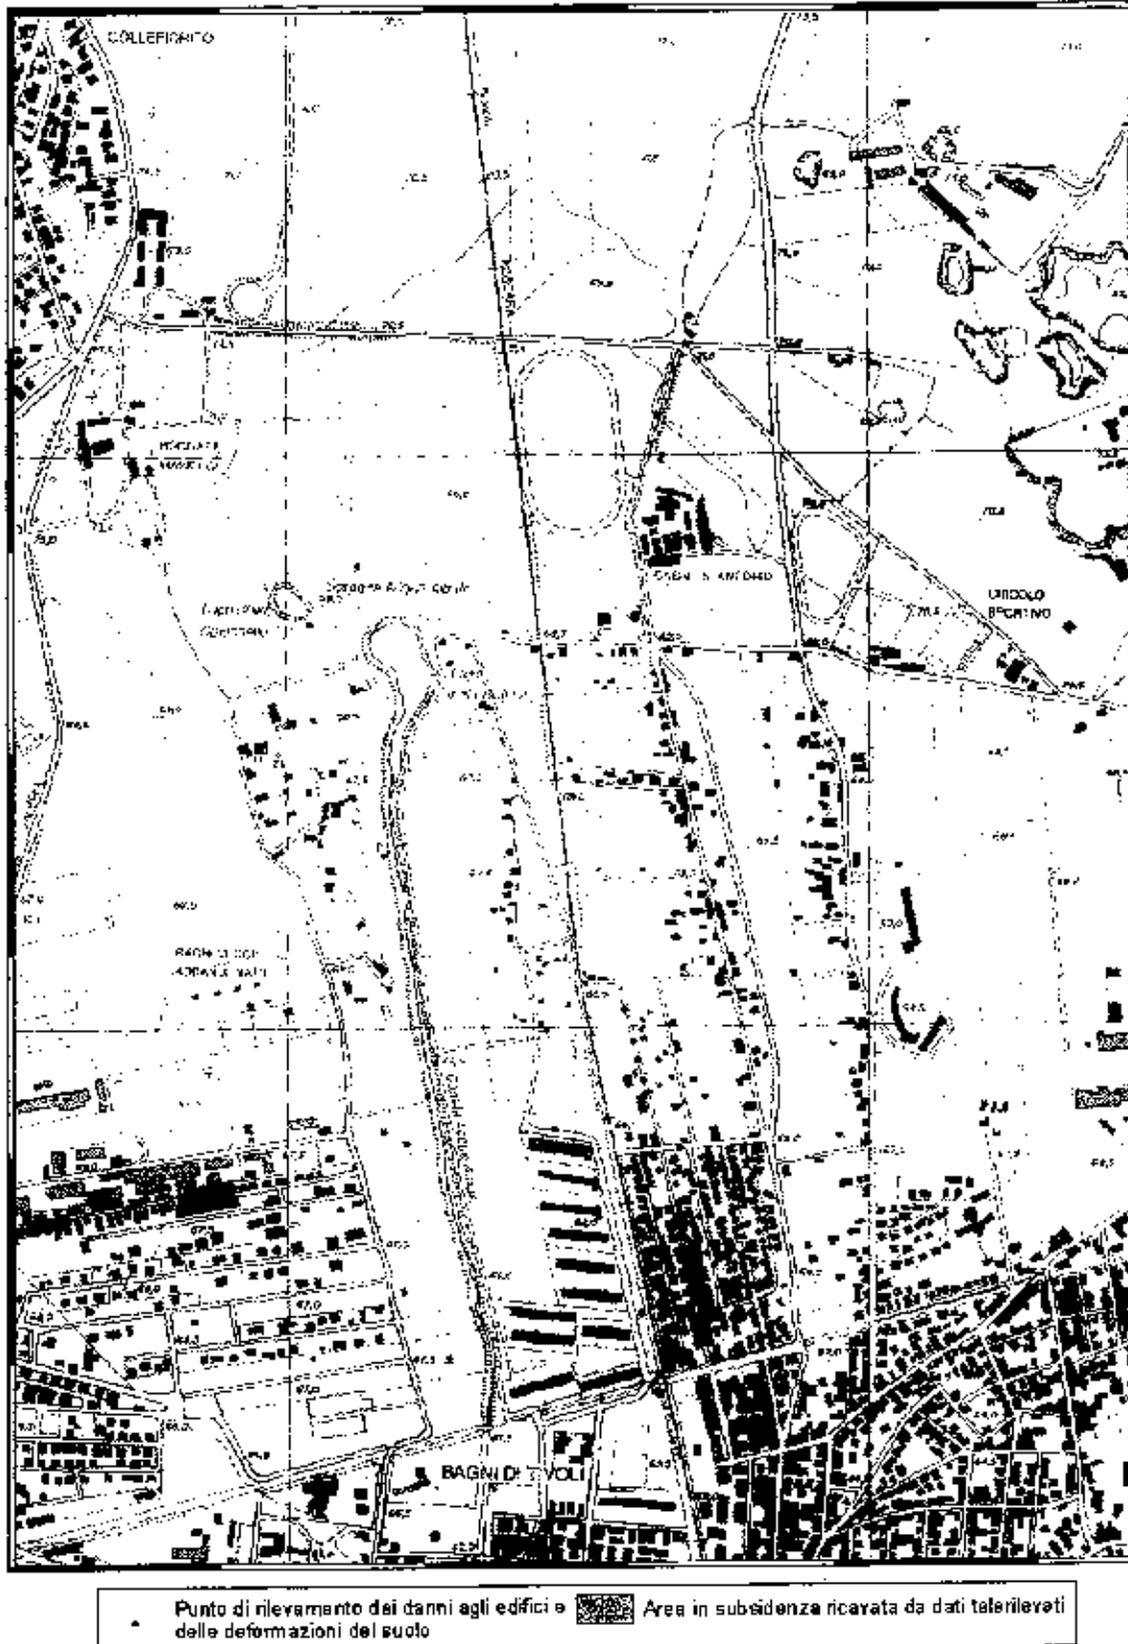
Figura 12 - Prima approssimazione delle aree in subsidenza
