DICHIARAZIONE DI NOTEVOLE INTERESSE PUBBLICO  
ai sensi dell'art. 136 co.1 lett. c) e d)

COMUNE DI AMATRICE (RI)  
FRAZIONE COLLEMORESCO

**SCHEDE ELEMENTI  
ARCHITETTONICI**

dicembre 2022

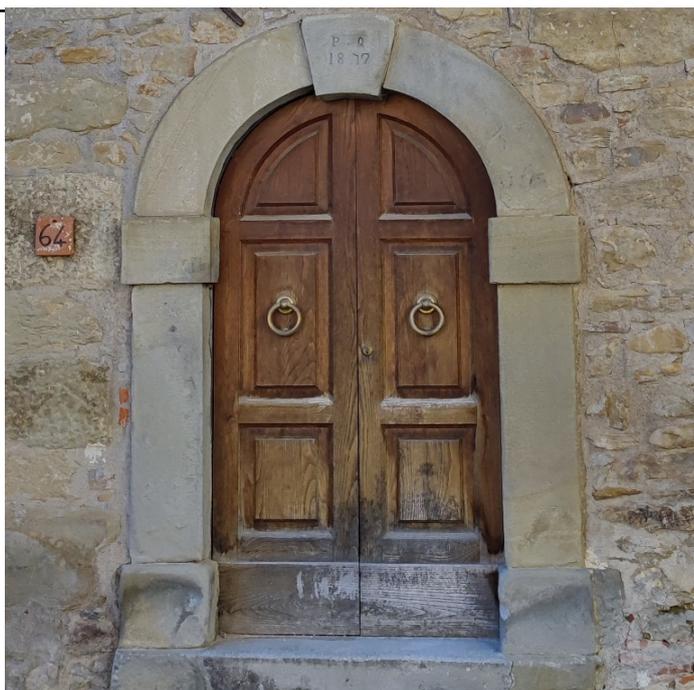
CMR 01,  
dettaglio  
portale

<p>PIANTA COLLEMORESCO</p>
Localizzazione	corso del borgo	1	
Posizione	portone di un palazzo	P	
<b>CODICE</b>	<b>CMR-A-1-P</b>		
Dimensioni Lu;La (m)	Alt:2,00; La:1,20		
Volume (m <sup>3</sup> )/ Area (m <sup>2</sup> )	about1,20 m <sup>3</sup>		
Archivio fotografico	Folder 01_portale		
Tavole di riferimento	Doc.04_DOCUMENTAZIONE FOTOGRAFICA		
Tecnica di esecuzione	Supporto : blocchi di pietra arenaria		
	Finitura: “piano sega” della superficie delle pietre, direttamente dal taglio meccanico, e carteggiatura finale		
	Descrizione:portale archivoltato composto di conci di varie misute posti simmetricamente. Il concio in chiave ha scolpite le iniziali del capofamiglia P.Q. e la data di costruzione del palazzo 1872		
Stato di conservazione	Lacune o mancanze: erosione dei conci a terra esfoliazione degli strati superficiali, presenza di macchie di umidità		
	Problemi strutturali: non sono visibili problemi di cedimento

Lesioni e fratture: non sono visibili lesioni		
	Mancanza di adesione tra gli strati: in prossimità della base		
	Polverizzazione degli strati: presente in maniera superficiale in tutto il portale		
	Cristallizzazione Sali solubili: presente nella parte bassa a contatto del terreno		
Note:

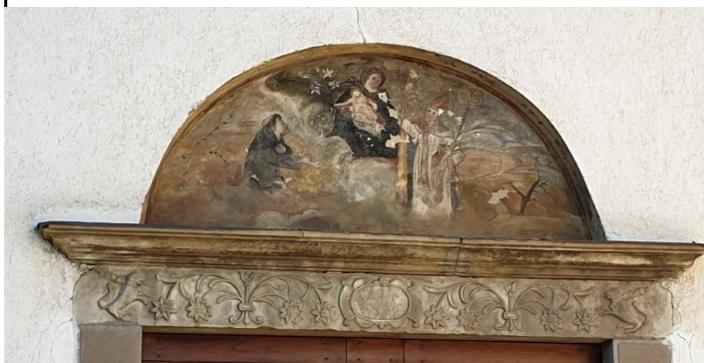
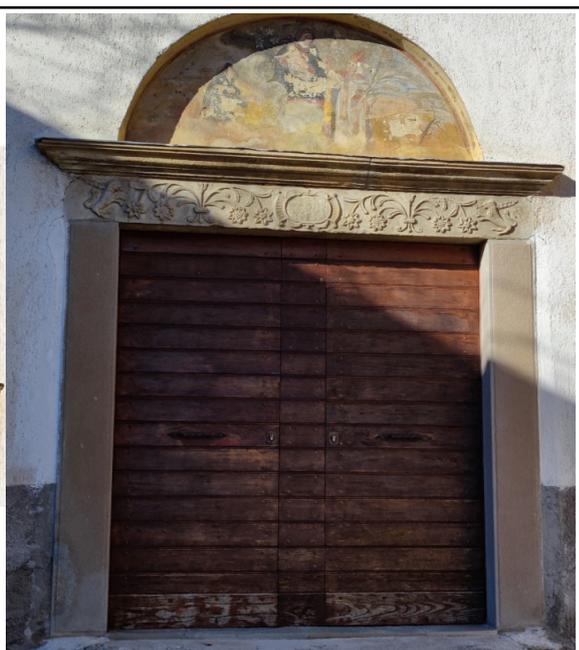
CMR 02,  
dettaglio  
portale oratorio

Descrizione: portale in arenaria di un ex-oratorio con architrave con bassorilievo raffigurante immagini floreali e ai lati due leoni rampanti tenuti da catena al collo. Nella lunetta l'affresco rappresenta la vergine con Gesù che tiene dei gigli e ai lati san Francesco e San Benedetto		
Stato di conservazione	Lacune o mancanze:l'affresco presenta diverse lacune con mancanza di pellicola pittorica		
	Problemi strutturali: non sono visibili problemi di cedimento		
	Lesioni e fratture: non sono presenti lesioni o fratture		
	Mancanza di adesione tra gli strati: non sono presenti		
	Polverizzazione degli strati: è presente nella parte bassa dei conci del portale , in prossimità dell'appoggio a terra		
	Cristallizzazione Sali solubili: è presente nella parte bassa dei conci del portale		
Note:

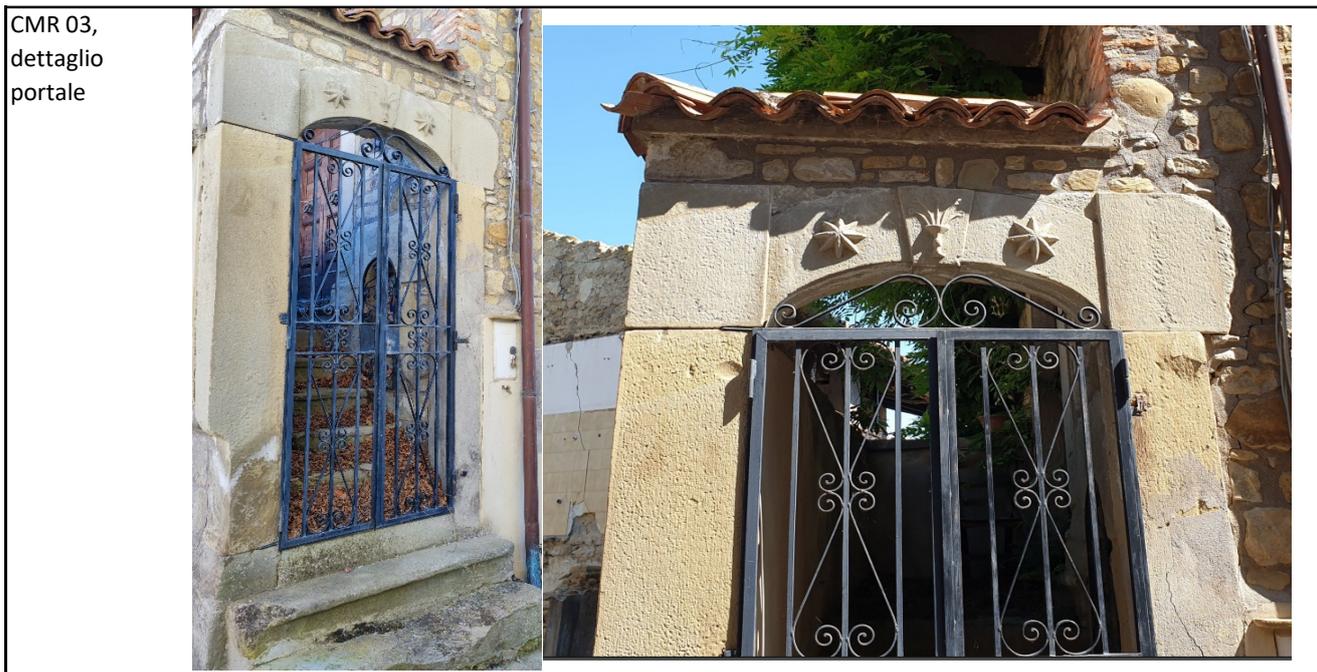
Stato di conservazione	Lacune o mancanze: erosione dei conci a terra esfoliazione degli strati superficiali, presenza di macchie di umidità		
	Problemi strutturali: non sono visibili problemi di cedimento, verifica della stabilità delle cerniere		
	Lesioni e fratture: non sono visibili lesioni		
	Mancanza di adesione tra gli strati: in prossimità della base		
	Polverizzazione degli strati: presente in maniera superficiale in tutto il portale		
Cristallizzazione Sali solubili: presente nella parte bassa a contatto del terreno			
Note:

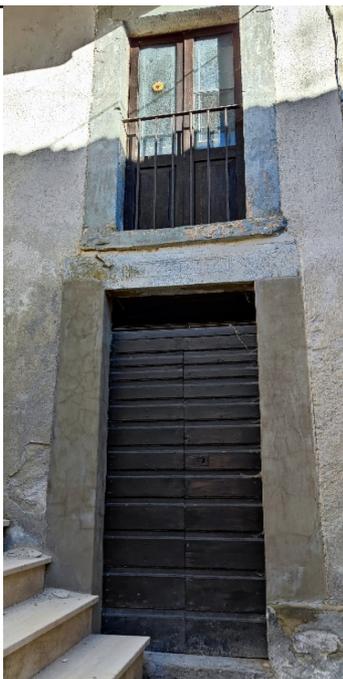
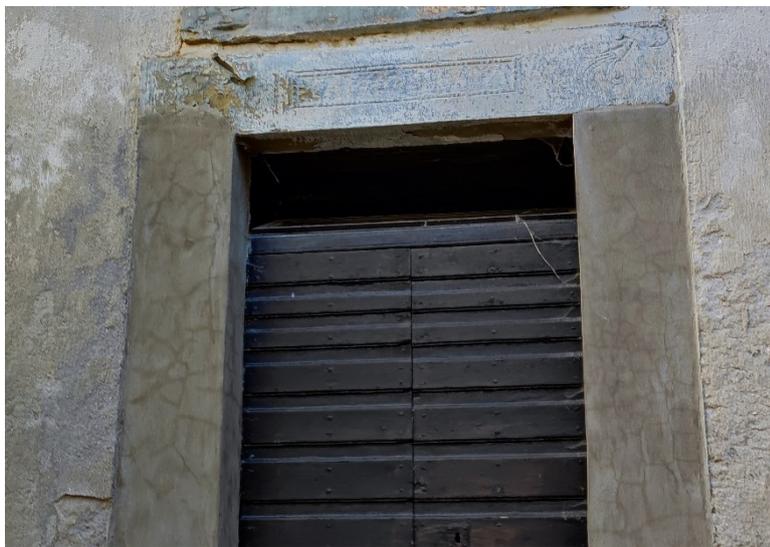
CMR 04,  
dettaglio  
portale

<p>PIANTA COLLEMORESCO</p>
Localizzazione	corso del borgo	1	
Posizione	portone di un palazzo	P	
<b>CODICE</b>	<b>CMR-AL-1-P</b>		
Dimensioni Lu;La (m)	Alt:200; La:0,90		
Volume (m <sup>3</sup> )/ Area (m <sup>2</sup> )	about 1,80 m <sup>2</sup>		
Archivio fotografico	Folder 08_portale in pietra con finestra		
Tavole di riferimento	Doc.04_DOCUMENTAZIONE FOTOGRAFICA		
Tecnica di esecuzione	Supporto : blocchi di pietra arenaria		
	Finitura: "piano sega" della superficie delle pietre, direttamente dal taglio meccanico, e carteggiatura finale. La decorazione in bassorilievo realizzata con scalpello e strumenti da pietra		
	Descrizione:portale architravato composto di conci di varie misute posti simmetricamente. Il concio in chiave ha scolpito al centro una immagine dentro un riquadro rettangolare ed ai lati decorazioni floreali		
Stato di conservazione	Lacune o mancanze: erosione dei conci a terra esfoliazione degli strati superficiali, presenza di macchie di umidità

Problemi strutturali: non sono visibili problemi di cedimento		
	Lesioni e fratture: non sono visibili lesioni		
	Mancanza di adesione tra gli strati: in prossimità della base		
	Polverizzazione degli strati: presente in maniera superficiale in tutto il portale		
	Cristallizzazione Sali solubili: presente nella parte bassa a contatto del terreno		
Note: al di sopra del portale è presente una portafinestra con balaustra in ferro battuto

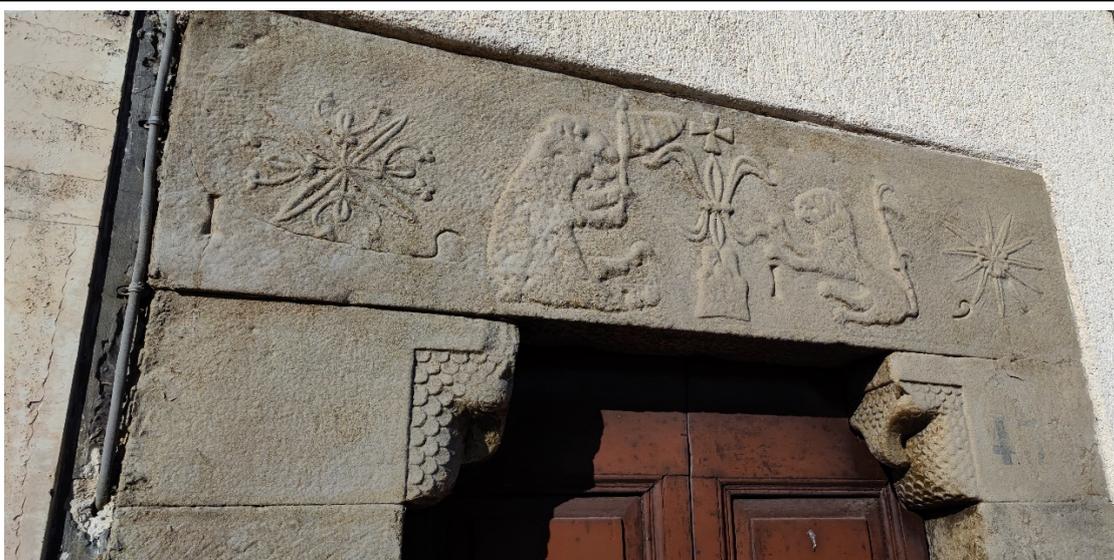
CMR 5,  
dettaglio  
portale

Stato di conservazione	Lacune o mancanze: erosione dei conci a terra esfoliazione degli strati superficiali, presenza di macchie di umidità		
	Problemi strutturali: non sono visibili problemi di cedimento		
	Lesioni e fratture: non sono visibili lesioni		
	Mancanza di adesione tra gli strati: in prossimità della base		
	Polverizzazione degli strati: presente in maniera superficiale in tutto il portale		
	Cristallizzazione Sali solubili: presente nella parte bassa a contatto del terreno		
Note:

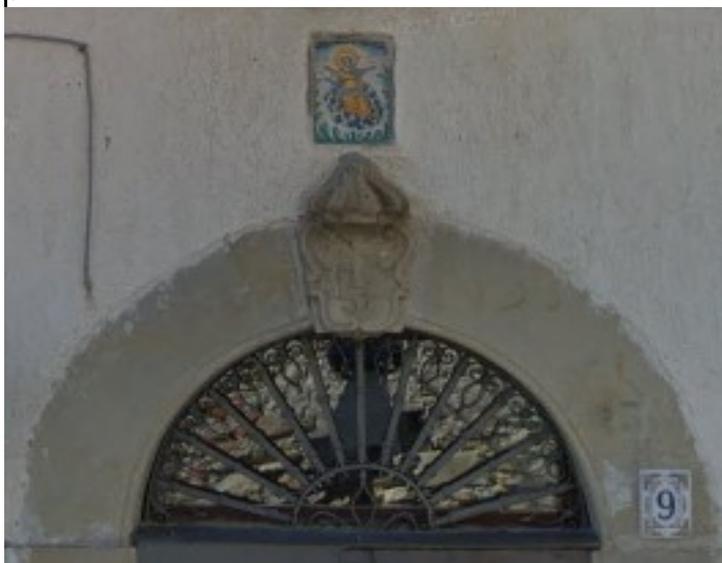
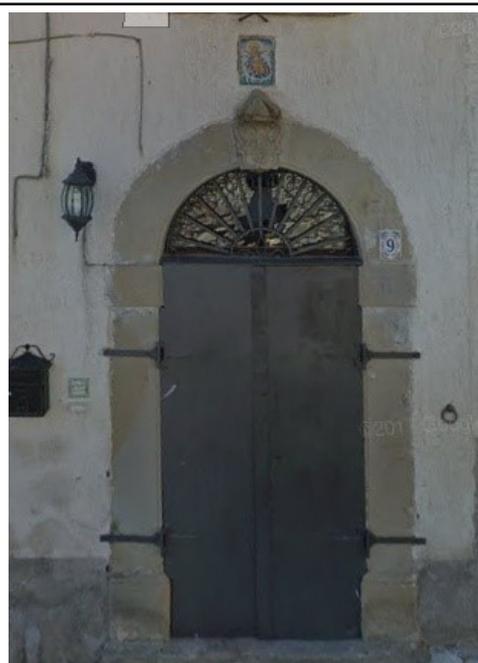
CMR 6,  
dettaglio  
portale

Stato di conservazione	Lacune o mancanze: erosione dei conci a terra esfoliazione degli strati superficiali, presenza di macchie di umidità		
	Problemi strutturali: non sono visibili problemi di cedimento		
	Lesioni e fratture: non sono visibili lesioni		
	Mancanza di adesione tra gli strati: in prossimità della base		
	Polverizzazione degli strati: presente in maniera superficiale in tutto il portale		
	Cristallizzazione Sali solubili: presente nella parte bassa a contatto del terreno		
Note:

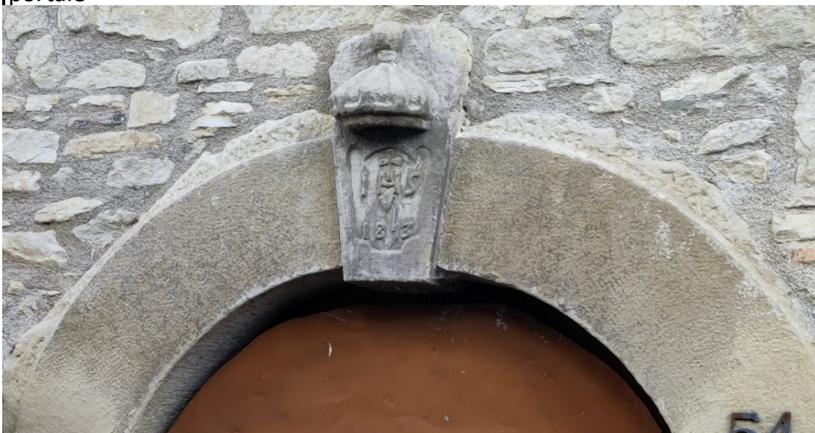
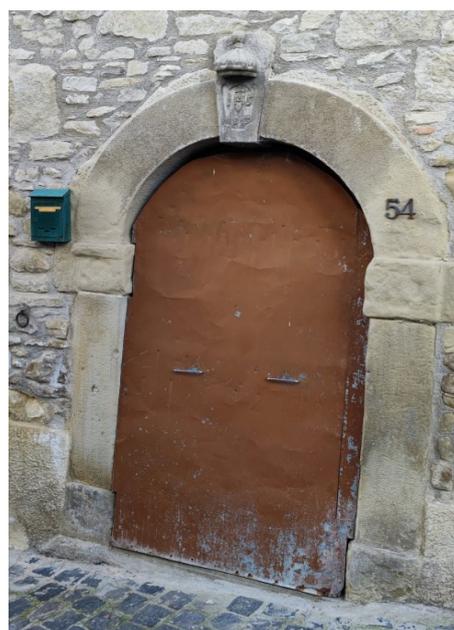
CMR 7,  
dettaglio  
portale

Localizzazione	corso del borgo	1	
Posizione	portone di un palazzo	P	
<b>CODICE</b>	<b>CMR-A-1-P</b>		
Dimensioni Lu;La (m)	Alt:200; La:0,90		
Volume (m <sup>3</sup> )/ Area (m <sup>2</sup> )	about 1,80 m <sup>2</sup>		
Archivio fotografico	Folder 06_portale in pietra		
Tavole di riferimento	Doc.04_DOCUMENTAZIONE FOTOGRAFICA		
	PIANTA COLLEMORESCO		
Tecnica di esecuzione	Supporto : blocchi di pietra arenaria		
	Finitura: "piano sega" della superficie delle pietre, direttamente dal taglio meccanico, e carteggiatura finale La decorazione in bassorilievo realizzata con scalpello e strumenti da pietra		
	Descrizione:portale archivoltato composto di conci di varie misute posti simmetricamente. Il concio in chiave, che ha in rilievo un cappello papalino. Nella parte sottostante è scolpito il simbolo IHS di San Bernardito e l'epigrafe con la data 1843		
Stato di conservazione	Lacune o mancanze: erosione dei conci a terra esfoliazione degli strati superficiali, presenza di macchie di umidità

Problemi strutturali: non sono visibili problemi di cedimento		
	Lesioni e fratture: non sono visibili lesioni		
	Mancanza di adesione tra gli strati: in prossimità della base		
	Polverizzazione degli strati: presente in maniera superficiale in tutto il portale		
	Cristallizzazione Sali solubili: presente nella parte bassa a contatto del terreno		
	Note:

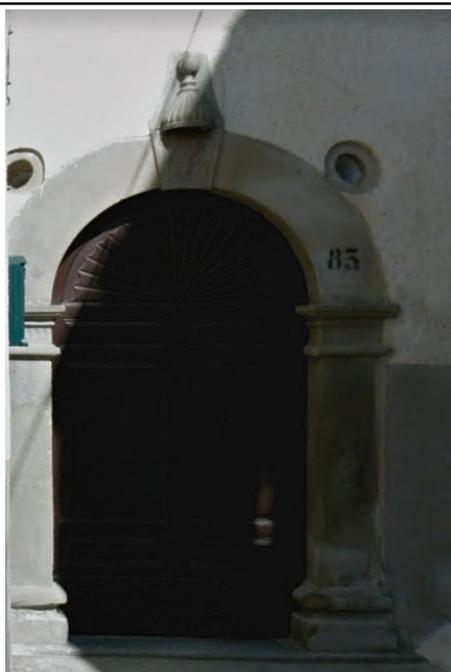
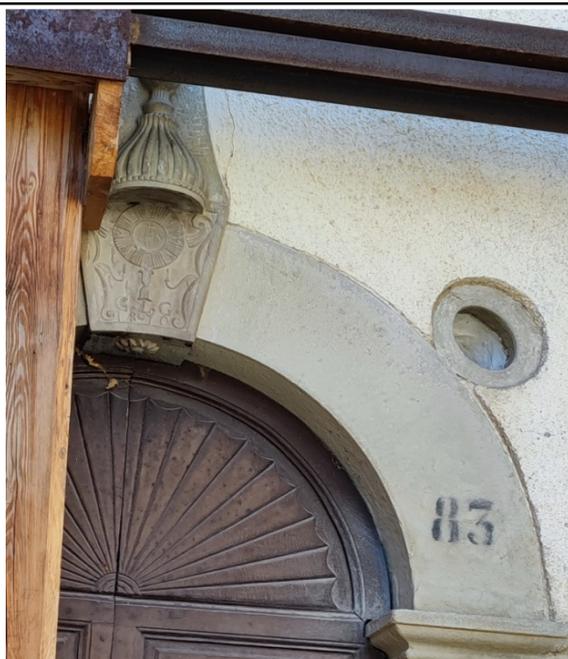
CMR 8,  
dettaglio  
portale

Stato di conservazione	Lacune o mancanze: erosione dei conci a terra esfoliazione degli strati superficiali, presenza di macchie di umidità		
	Problemi strutturali: non sono visibili problemi di cedimento		
	Lesioni e fratture: non sono visibili lesioni		
	Mancanza di adesione tra gli strati: in prossimità della base		
	Polverizzazione degli strati: presente in maniera superficiale in tutto il portale		
	Cristallizzazione Sali solubili: presente nella parte bassa a contatto del terreno		
Note:

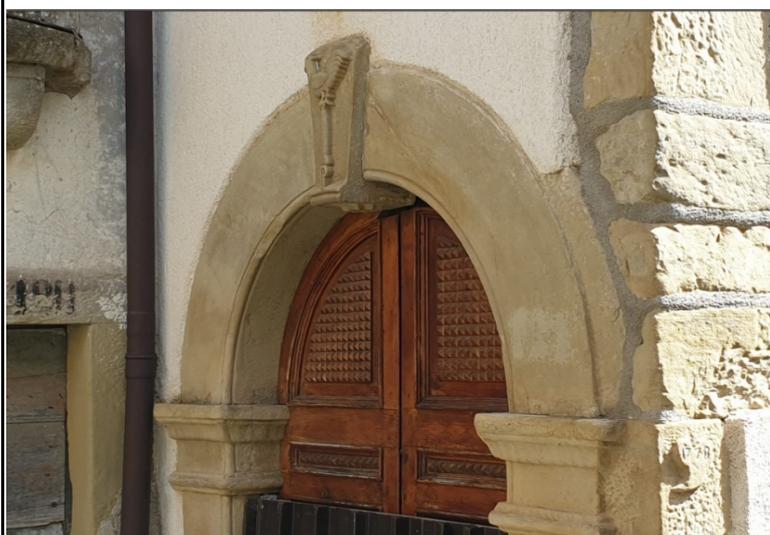
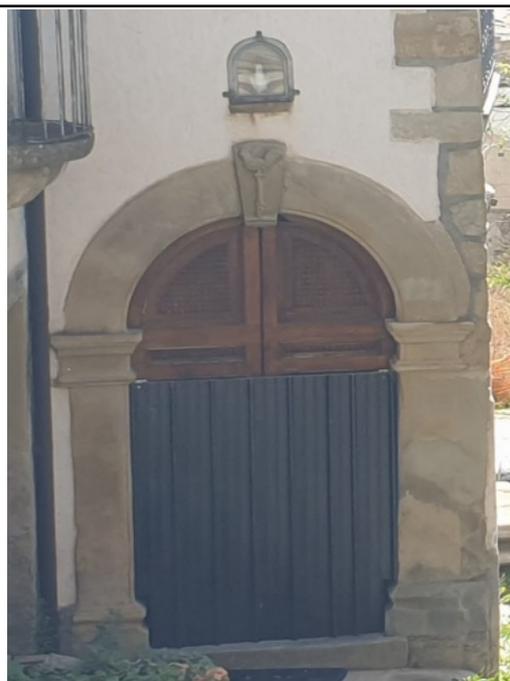
CMR 9,  
dettaglio  
portone

<p>PIANTA COLLEMORESCO</p>
Localizzazione	corso del borgo	1	
Posizione	n. 2 portoni di un palazzo	P	
<b>CODICE</b>	<b>CMR-A-1-P</b>		
Dimensioni Lu;La (m)	Alt:200; La:0,90		
Volume (m <sup>3</sup> )/ Area (m <sup>2</sup> )	about 1,80 m <sup>2</sup>		
Archivio fotografico	Folder 09_portone con gallo		
Tavole di riferimento	Doc.04_DOCUMENTAZIONE FOTOGRAFICA		
Tecnica di esecuzione	Supporto : blocchi di pietra arenaria		
	Finitura: "piano sega" della superficie delle pietre, direttamente dal taglio meccanico, e carteggiatura finale La decorazione in bassorilievo realizzata con scalpellino e strumenti da pietra		
	Descrizione: portone archivoltato composto di conci di varie misute posti simmetricamente. Il concio in chiave, che ha in rilievo un gallo al di sopra di una colonna e di una P. Gli stipiti sono modanati sia nella parte alta che alla base.		
Stato di conservazione	Lacune o mancanze: erosione dei conci a terra esfoliazione degli strati superficiali, presenza di macchie di umidità

Problemi strutturali: non sono visibili problemi di cedimento		
	Lesioni e fratture: non sono visibili lesioni		
	Mancanza di adesione tra gli strati: in prossimità della base		
	Polverizzazione degli strati: presente in maniera superficiale in tutto il portale		
	Cristallizzazione Sali solubili: presente nella parte bassa a contatto del terreno		
Note:

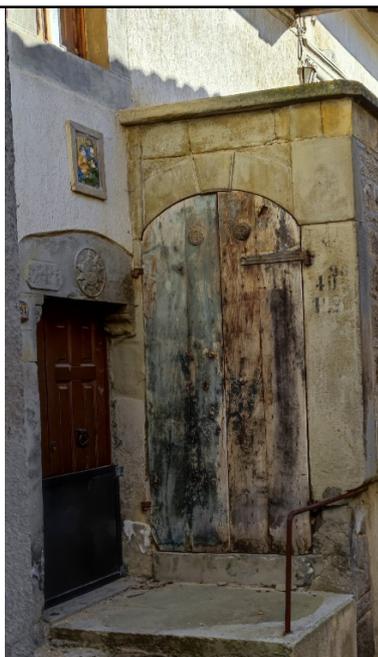
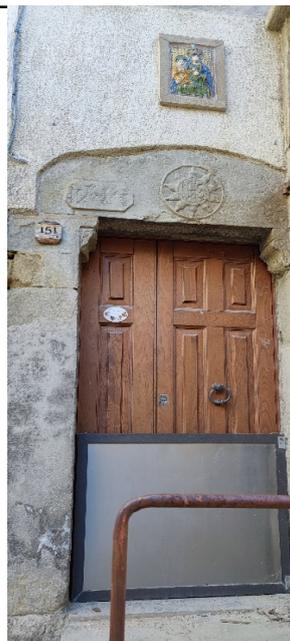
CMR 10,  
dettaglio portali

Stato di conservazione	Lacune o mancanze: erosione dei conci a terra esfoliazione degli strati superficiali, presenza di macchie di umidità		
	Problemi strutturali: non sono visibili problemi di cedimento, verifica della stabilità delle cerniere		
	Lesioni e fratture: non sono visibili lesioni		
	Mancanza di adesione tra gli strati: in prossimità della base		
	Polverizzazione degli strati: presente in maniera superficiale in tutti e due i portali		
	Cristallizzazione Sali solubili: presente nella parte bassa a contatto del terreno		
Note:

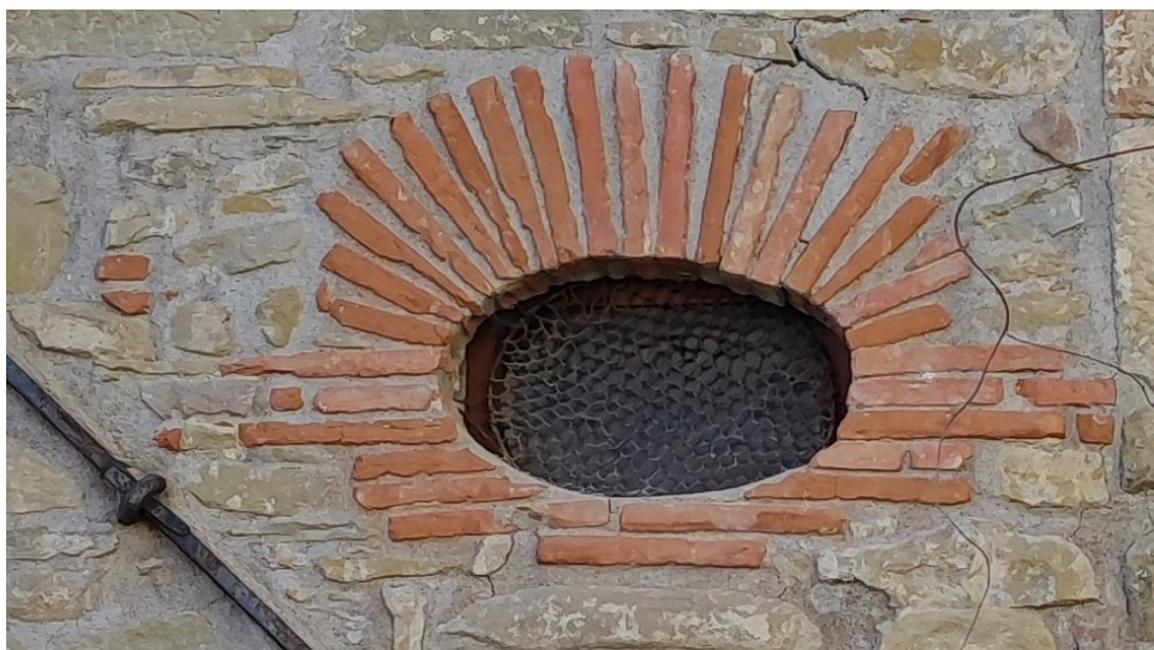
CMR 11,  
dettaglio  
finestra

PIANTA COLLEMORESCO
Localizzazione	corso del borgo	1	
Posizione	finestra sopralluce di un palazzo	F	
<b>CODICE</b>	<b>CMR-L-1-F</b>		
Dimensioni Lu;La (m)	Alt:0,90; La:1,00		
Volume (m <sup>3</sup> )/ Area (m <sup>2</sup> )	about 0,90 m <sup>2</sup>		
Archivio fotografico	Folder 11_finestra sopralluce		
Tavole di riferimento	Doc.04_DOCUMENTAZIONE FOTOGRAFICA		
Tecnica di esecuzione	Supporto : mattoni peni in laterizio		
	Finitura: posa in opera a raggera nella parte alta della finstra e a ricorsi orizzontali nella parte bassa		
	Descrizione: finestra ovale sopralluce posta al di sopra di un portone in pietra per l'ingresso di un palazzo. All'interno un infisso in legno con vetro bocciardato		
Stato di conservazione	Lacune o mancanze: non sono visibili lacune o mancanze		
	Problemi strutturali: non sono visibili problemi di cedimento		
	Lesioni e fratture: è visibile una piccola lesione nella malta della parte alta

Mancanza di adesione tra gli strati: in prossimità della lesione		
	Polverizzazione degli strati: non è presente		
	Cristallizzazione Sali solubili: non è presente		
	Note: in corrispondenza della finestra è posizionata il capochiave di una catena

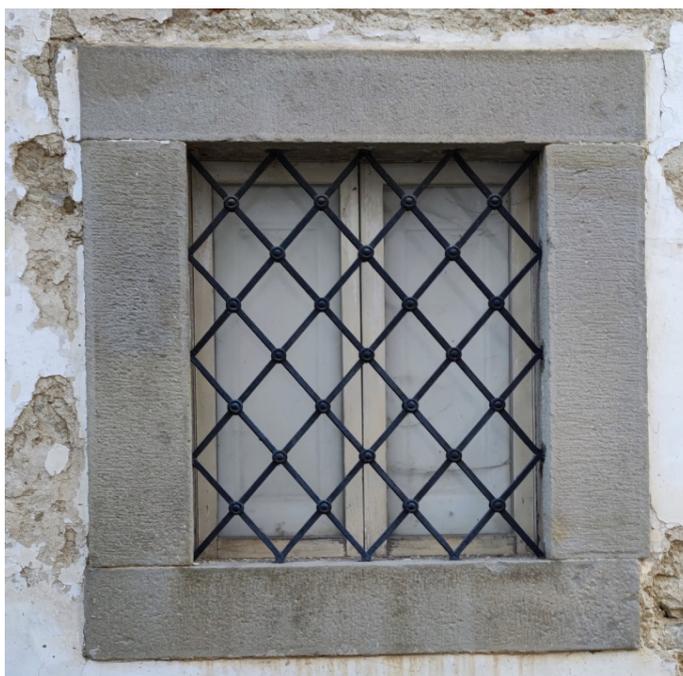
CMR 12,  
dettaglio  
finestra

<p>PIANTA COLLEMORESCO</p>
Localizzazione	corso del borgo	1	
Posizione	finestra sopraluce di un palazzo	F	
<b>CODICE</b>	<b>CMR-A-1-F</b>		
Dimensioni Lu;La (m)	Alt:1,00; La:0,80		
Volume (m <sup>3</sup> )/ Area (m <sup>2</sup> )	about 0,80 m <sup>2</sup>		
Archivio fotografico	Folder 12_finestra		
Tavole di riferimento	Doc.04_DOCUMENTAZIONE FOTOGRAFICA		
Tecnica di esecuzione	Supporto : blocchi di pietra arenaria e ferro battuto		
	Finitura: “piano sega” della superficie delle pietre, direttamente dal taglio meccanico, e carteggiatura finale. La decorazione in bassorilievo realizzata con scalpello e strumenti da pietra. Ferro battuto mediante battitura		
	Descrizione: finestra di forma rettangolare con stipiotti in arenaria . All'interno un infisso in legno e grate in ferro poste a losanga. All'incrocio delle aste una borchia in ferro		
Stato di conservazione	Lacune o mancanze: non sono visibili lacune o mancanze

Problemi strutturali: non sono visibili problemi di cedimento		
	Lesioni e fratture: non sono presenti		
	Mancanza di adesione tra gli strati: in prossimità delle giunzioni dei conci		
	Polverizzazione degli strati: non è presente		
	Cristallizzazione Sali solubili: non è presente		
Note:

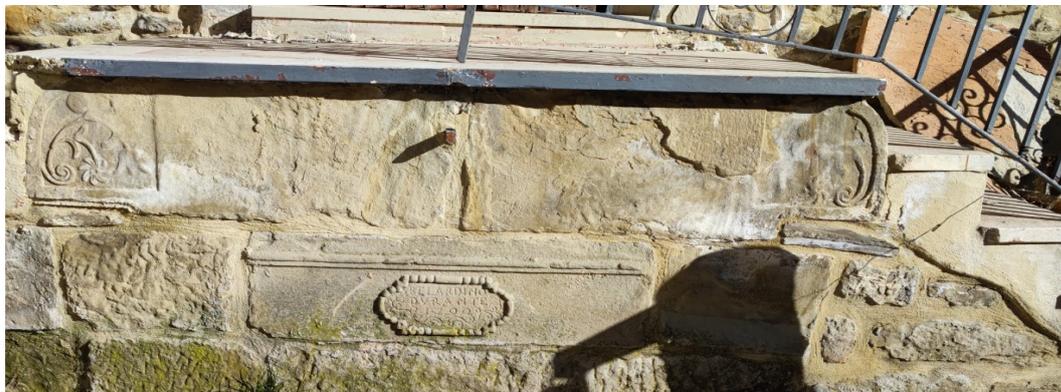
CMR 13,  
dettaglio base  
della scala

Stato di conservazione	Lacune o mancanze: si sono persi parte dei disegni per		
	Problemi strutturali: non sono visibili problemi di cedimento		
	Lesioni e fratture: non sono presenti lesioni o fratture		
	Mancanza di adesione tra gli strati: disgregazione materiale		
	Polverizzazione degli strati: disgregazione materiale, spesso di tipo polverulento, a causa dell'esposizione agli agenti atmosferici. E' presente anche l'esfoliazione, ovvero un tipo di disgregazione materiale che induce la perdita dell'elemento legante e quindi la perdita degli strati superficiali per fogli dello stesso andamento della scultura		
	Cristallizzazione Sali solubili: è presente		
	Note:

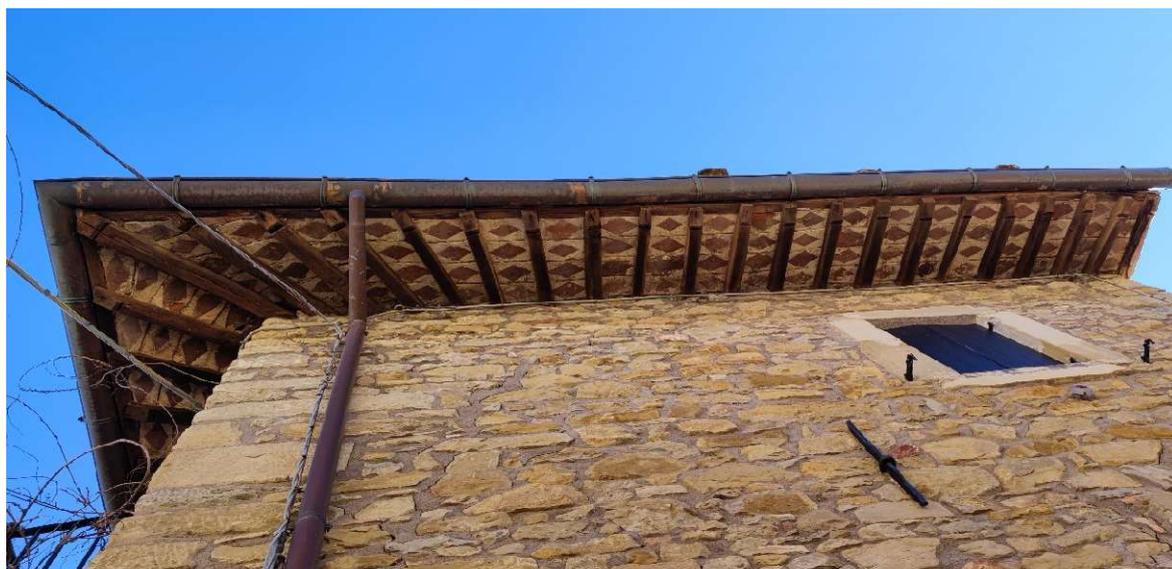
CMR 14,  
dettaglio  
pianelle

<p>PIANTA COLLEMORESCO</p>
Localizzazione	corso del borgo	1	
Posizione	tetto di un palazzo	P	
<b>CODICE</b>	<b>CMR-C-1-P</b>		
Dimensioni Lu;La (m)	Alt:0,50; La:12,00		
Volume (m <sup>3</sup> )/ Area (m <sup>2</sup> )	about 0,03 m <sup>3</sup>		
Archivio fotografico	Folder 14_pianelle dipinte		
Tavole di riferimento	Doc.04_DOCUMENTAZIONE FOTOGRAFICA		
Tecnica di esecuzione	Supporto : mattoni pieni in laterizio "pianelle"		
	Finitura: pianelle con le dimensioni di 15x30 cm, con uno spessore medio compreso tra 2,5 e 2,7 cm		
	Descrizione: pianelle da sottotetto dipinte con calce di colore bianco formodo dei rombi o losanghe, ogni fila di pianella è intervallata da una palombella in legno		
Stato di conservazione	Lacune o mancanze: erosione degli strati di laterizio e polverizzazione della tinta		
	Problemi strutturali: non sono visibili problemi di cedimento, verifica della stabilità delle palombelle e della struttura del tetto

Lesioni e fratture: non sono visibili lesioni		
	Mancanza di adesione tra gli strati: non sono visibili		
	Polverizzazione degli strati: presente in maniera superficiale in tutta la superficie		
	Cristallizzazione Sali solubili: presente nelle zone con infiltrazioni di acqua dal tetto		
Note: verifica dei discendenti e delle canali di gronda

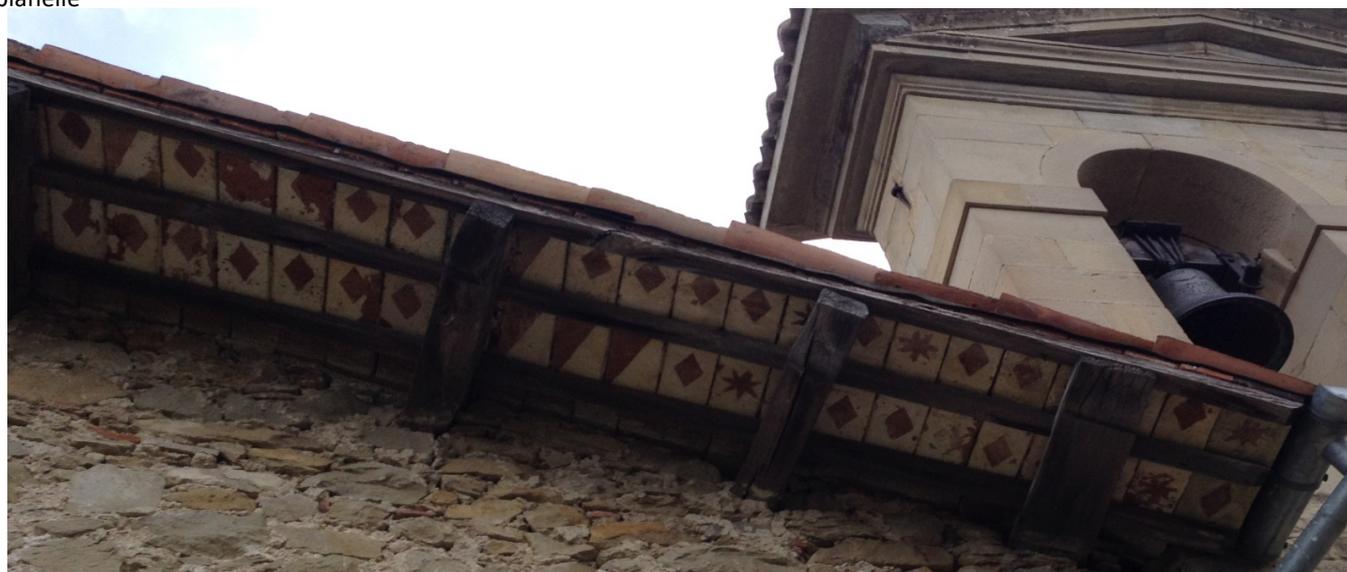
CMR 15,  
dettaglio  
pianelle

<p>PIANTA COLLEMORESCO</p>
Localizzazione	corso del borgo	1	
Posizione	tetto della chiesa	C	
<b>CODICE</b>	<b>CMR-C-1-C</b>		
Dimensioni Lu;La (m)	Alt:0,50; La:8,00		
Volume (m <sup>3</sup> )/ Area (m <sup>2</sup> )	about 0,01m <sup>3</sup>		
Archivio fotografico	Folder 15_pianelle dipinte		
Tavole di riferimento	Doc.04_DOCUMENTAZIONE FOTOGRAFICA		
Tecnica di esecuzione	Supporto : mattoni pieni in laterizio "pianelle"		
	Finitura: pianelle con le dimensioni di 15x30 cm, con uno spessore medio compreso tra 2,5 e 2,7 cm		
	Descrizione: pianelle da sottotetto dipinte con calce di colore bianco formodo dei rombi o stelle o diagonali e, ogni 5 fila di pianella è intervallata da una palombella in legno		
Stato di conservazione	Lacune o mancanze: erosione degli strati di laterizio e polverizzazione della tinta		
	Problemi strutturali: non sono visibili problemi di cedimento, verifica della stabilità delle palombelle e della struttura del tetto

Lesioni e fratture: non sono visibili lesioni		
	Mancanza di adesione tra gli strati: non sono visibili		
	Polverizzazione degli strati: presente in maniera superficiale in tutta la superficie		
	Cristallizzazione Sali solubili: presente nelle zone con infiltrazioni di acqua dal tetto		
Note: verifica dei discendenti e delle canale di gronda

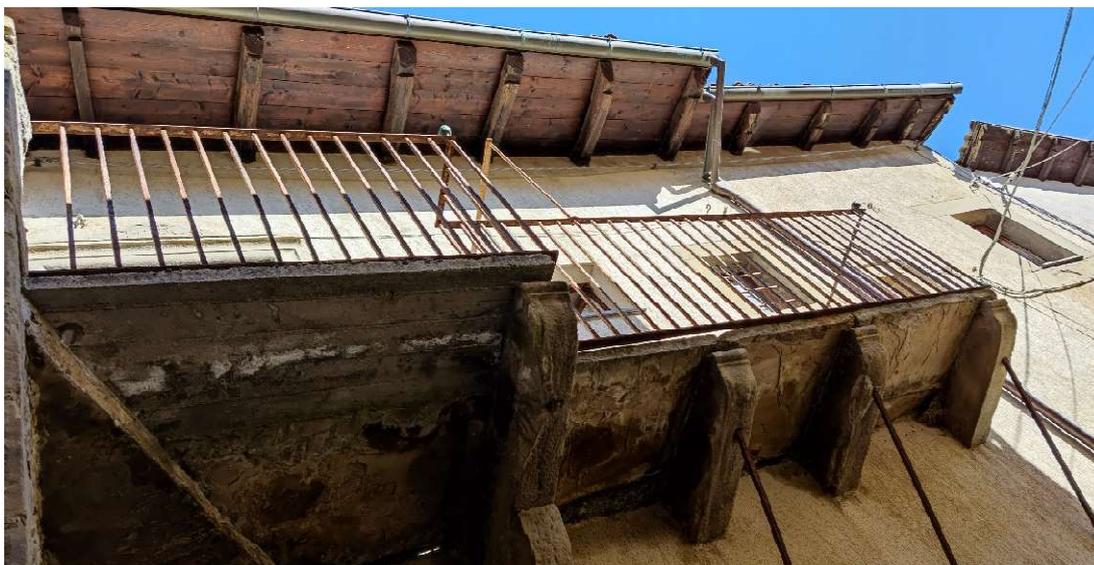
CMR 16,  
dettaglio  
balcone

Stato di conservazione	Lacune o mancanze: erosione dei conci a terra esfoliazione degli strati superficiali, presenza di macchie di umidità		
	Problemi strutturali: non sono visibili problemi di cedimento		
	Lesioni e fratture: non sono visibili lesioni		
	Mancanza di adesione tra gli strati: non sono presenti		
	Polverizzazione degli strati: presente in maniera superficiale in tutta la struttura		
	Cristallizzazione Sali solubili: presente nella parte in basso		
	Note:

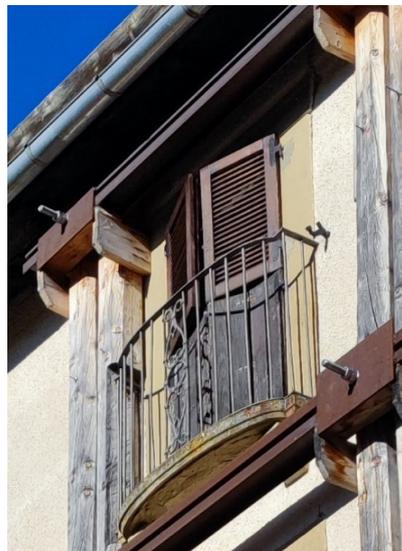
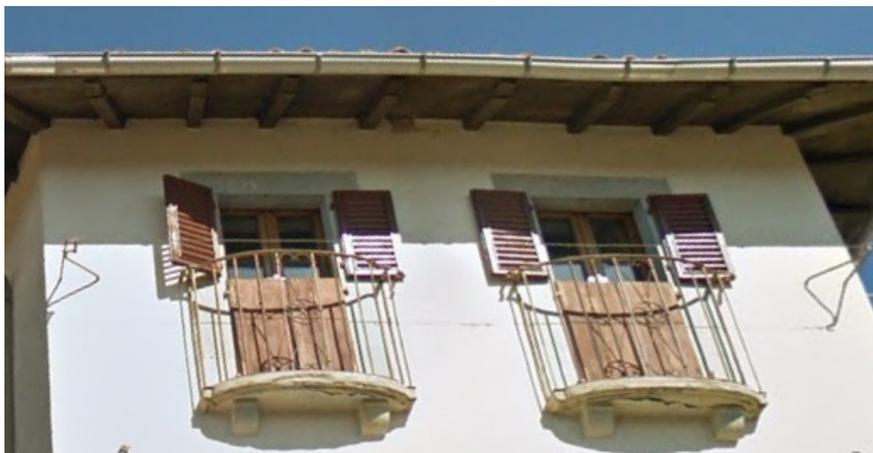
CMR 17,  
dettaglio  
balconi

Stato di conservazione	Lacune o mancanze: erosione dei conci a terra esfoliazione degli strati superficiali, presenza di macchie di umidità		
	Problemi strutturali: non sono visibili problemi di cedimento		
	Lesioni e fratture: non sono visibili lesioni		
	Mancanza di adesione tra gli strati: non sono presenti		
	Polverizzazione degli strati: presente in maniera superficiale in tutta la struttura		
	Cristallizzazione Sali solubili: presente nella parte in basso		
Note:

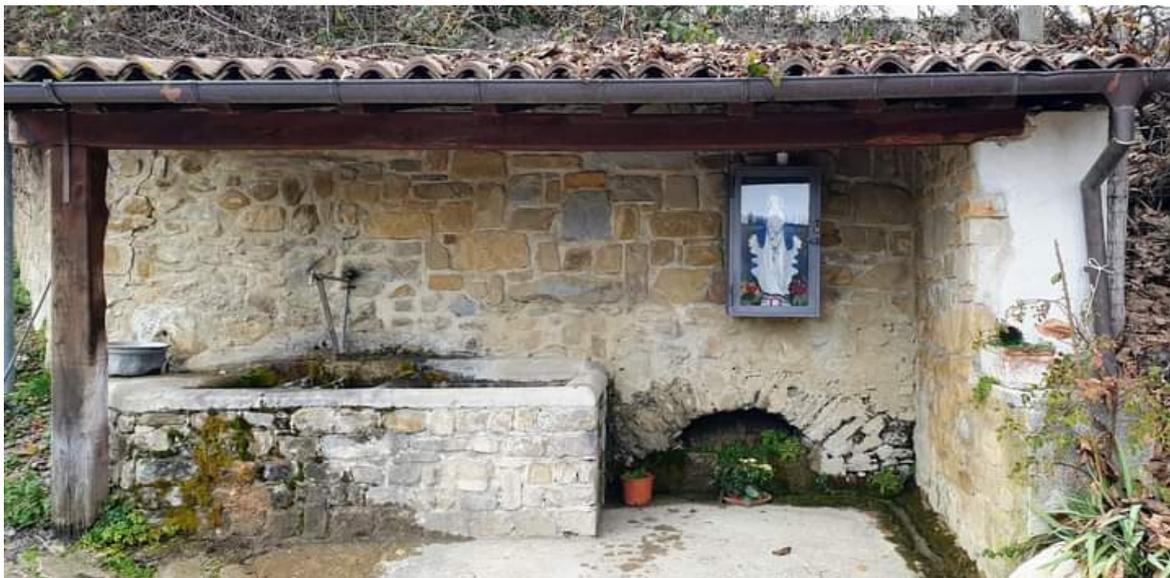
CMR18,  
dettaglio  
fontanile

Localizzazione	Strada provinciale	2	
Posizione	Fontanile	F	
<b>CODICE</b>	<b>CMR-A-2-F</b>		
Dimensioni Lu;La (m)	Lun:13,00; La:3,00		
Volume (m <sup>3</sup> )/ Area (m <sup>2</sup> )	about 39,00 m <sup>2</sup>		
Archivio fotografico	Folder 18_fonte vecchia		
Tavole di riferimento	Doc.04_DOCUMENTAZIONE FOTOGRAFICA		
Tecnica di esecuzione	Supporto : sbozze di pietra arenaria e malta povera, bauletto di cemento		
	Finitura: muratura a sacco		
	Descrizione: fontanile composto da un muro di contenimento a sostegno del terrapieno ed una vasca in muratura con bordi in un bauletto di cemento. Sono presenti due vasche per il lavaggio dei panni. Tutta la struttura è coperta da una tettoia con travi e pilastro in legno e copertura in coppi e controcoppi in laterizio.		
Stato di conservazione	Lacune o mancanze: erosione dei conci a terra esfoliazione degli strati superficiali, presenza di macchie di umidità

Problemi strutturali: non sono visibili problemi di cedimento		
	Lesioni e fratture: non sono visibili lesioni		
	Mancanza di adesione tra gli strati: mancanza di malta tra i giunti		
	Polverizzazione degli strati: presente in maniera superficiale in tutta la struttura		
	Cristallizzazione Sali solubili: presente nella vasca interna ed esterna , con formazione di muschi e licheni		
Note:

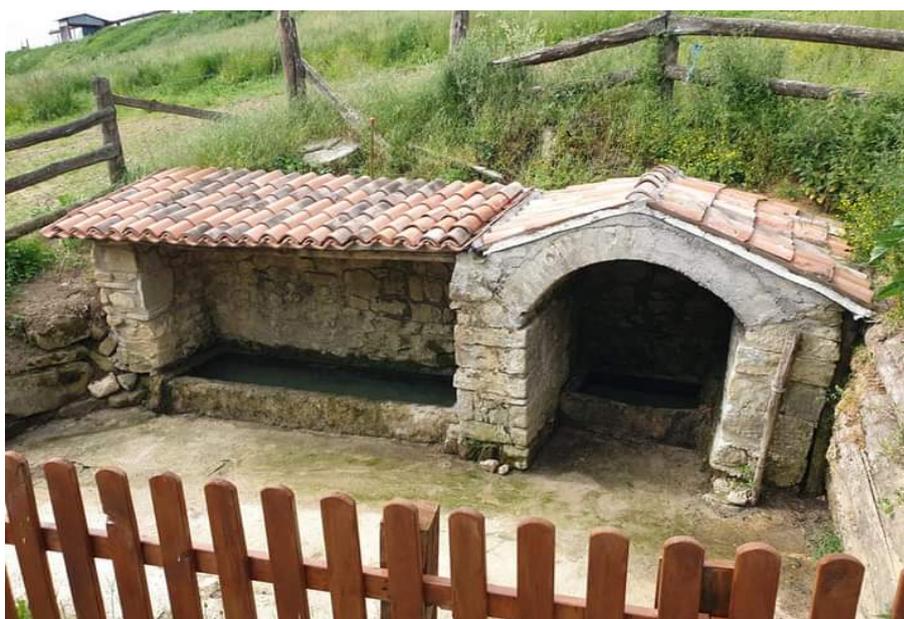
CMR19,  
dettaglio  
fontanile

Localizzazione	via della fonte vecchia	3	
Posizione	Fontanile	F	
<b>CODICE</b>	<b>CMR-A-3-F</b>		
Dimensioni Lu;La (m)	Lun:10,00; La:2,00		
Volume (m <sup>3</sup> )/ Area (m <sup>2</sup> )	about 20,00 m <sup>2</sup>		
Archivio fotografico	Folder 19_fonte vecchia		
Tavole di riferimento	Doc.04_DOCUMENTAZIONE FOTOGRAFICA		
Tecnica di esecuzione	Supporto : sbozze di pietra arenaria e malta povera, lastre di arenaria		
	Finitura: muratura a sacco		
	Descrizione: fontanile composto da due parti: l'abbeveratoio per gli animali composto da una lunga bassa vasca, e la fontana composto da un catino per prendere l'acqua della fonte. Un muro di contenimento sul lato nord è posto a sostegno del terrapieno. Tutta la struttura è coperta da una tettoia con travi in legno e copertura in coppi e controcoppi in laterizio.		
Stato di conservazione	Lacune o mancanze: erosione dei conci a terra esfoliazione degli strati superficiali, presenza di macchie di umidità

Problemi strutturali: non sono visibili problemi di cedimento		
	Lesioni e fratture: non sono visibili lesioni		
	Mancanza di adesione tra gli strati: mancanza di malta tra i giunti		
	Polverizzazione degli strati: presente in maniera superficiale in tutta la struttura		
	Cristallizzazione Sali solubili: presente nella vasca interna ed esterna , con formazione di muschi e licheni		
Note:

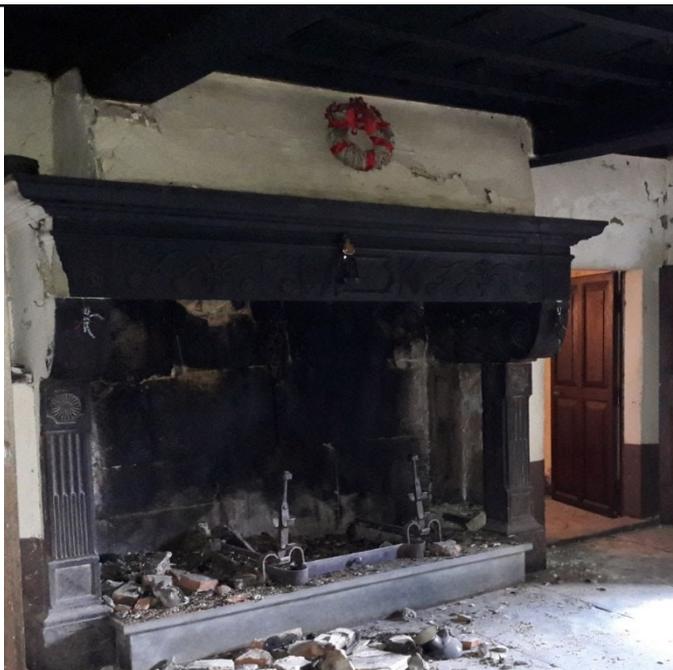
CMR 20,  
dettaglio  
camino

Localizzazione	corso del borgo	1	
Posizione	Camino	C	
<b>CODICE</b>	<b>CMR-A-1-C</b>		
Dimensioni Lu;La (m)	Lun:2,00; Alt:1,70		
Volume (m <sup>3</sup> )/ Area (m <sup>2</sup> )	about 3,40 m <sup>2</sup>		
Archivio fotografico	Folder 20_Camnimo		
Tavole di riferimento	Doc.04_DOCUMENTAZIONE FOTOGRAFICA		
Tecnica di esecuzione	Supporto : blocchi di pietra arenaria		
	Finitura: "piano sega" della superficie delle pietre, direttamente dal taglio meccanico, e carteggiatura finale. Mattoni refrattari.		
	Descrizione: Cammino in pietra composto da n.2 stipiti che sostengono due mensoloni sui quali è appoggiato l'architrave. Tutti i conci sono finemente modanati e scolpiti con figure geometriche. Al centro dell'architrave vi è una epigrafe incorniciata.		
Stato di conservazione	Lacune o mancanze:non sono presenti		
	Problemi strutturali: non sono visibili problemi di cedimento

Lesioni e fratture: non sono visibili lesioni		
	Mancanza di adesione tra gli strati: mancanza di malta tra i giunti		
	Polverizzazione degli strati: presente in maniera superficiale in tutta la struttura		
	Cristallizzazione Sali solubili: non presente		
Note: il camino è ubicato in un palazzo fortemente danneggiato dal sisma e necessita consolidamento strutturale
