COMUNE DI PONTINIA
PROVINCIA DI LATINA

S.E.P. Società Ecologica Pontina S.r.l.

RELAZIONE TECNICA DESCRITTIVA
Procedura di ricircolo CER 190503

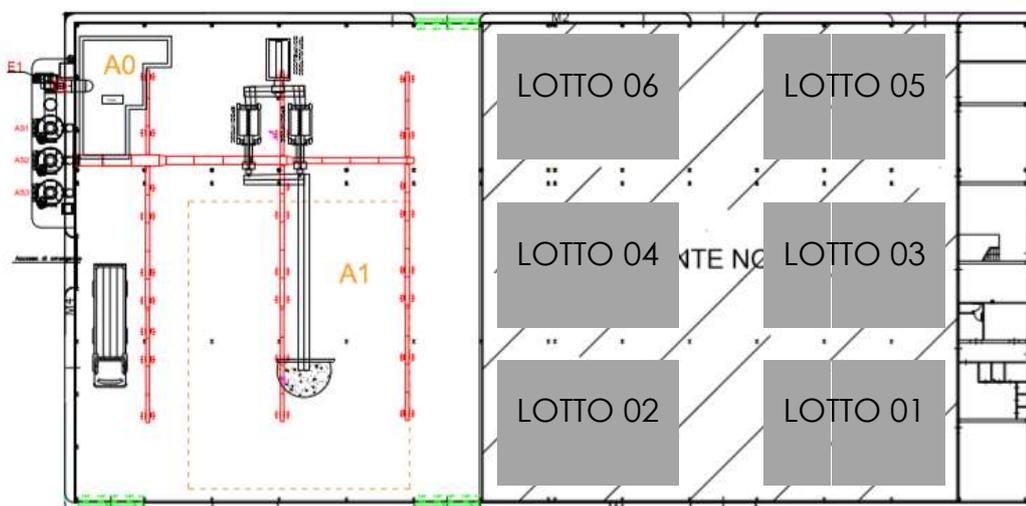
Nei suddetti locali, all'interno dell'area di stabilimento della SO.GE.RI.T S.r.l., così come accertato nel sopralluogo del 02/07/2019, è presente un quantitativo stimabile¹ in 7.000 m³ corrispondenti, secondo letteratura, a circa 3.500 t di materiale, visivamente riconducibile ad un organico compostato, e suddiviso in lotti corrispondenti alle sei "semicampate" con uno schema di collocazione in base al tempo di uscita dall'impianto S.E.P., secondo informazioni acquisite dal personale presente, come rappresentato in figura.

I lotti 01 e 02 rappresentano il materiale meno recente, come si evince anche visivamente, e via via verso i lotti 03 e 04, di collocazione intermedia, e 05 e 06. Questi ultimi, più giovani in termini di collocazione, anche visivamente presentano una maggiore umidità, con rilascio di liquidi.
