DICHIARAZIONE DI NOTEVOLE INTERESSE PUBBLICO
ai sensi dell'art. 136 co.1 lett. c) e d)

COMUNE DI AMATRICE (RI)
FRAZIONE COLLEMORESCO

RELAZIONE

RELAZIONE GENERALE

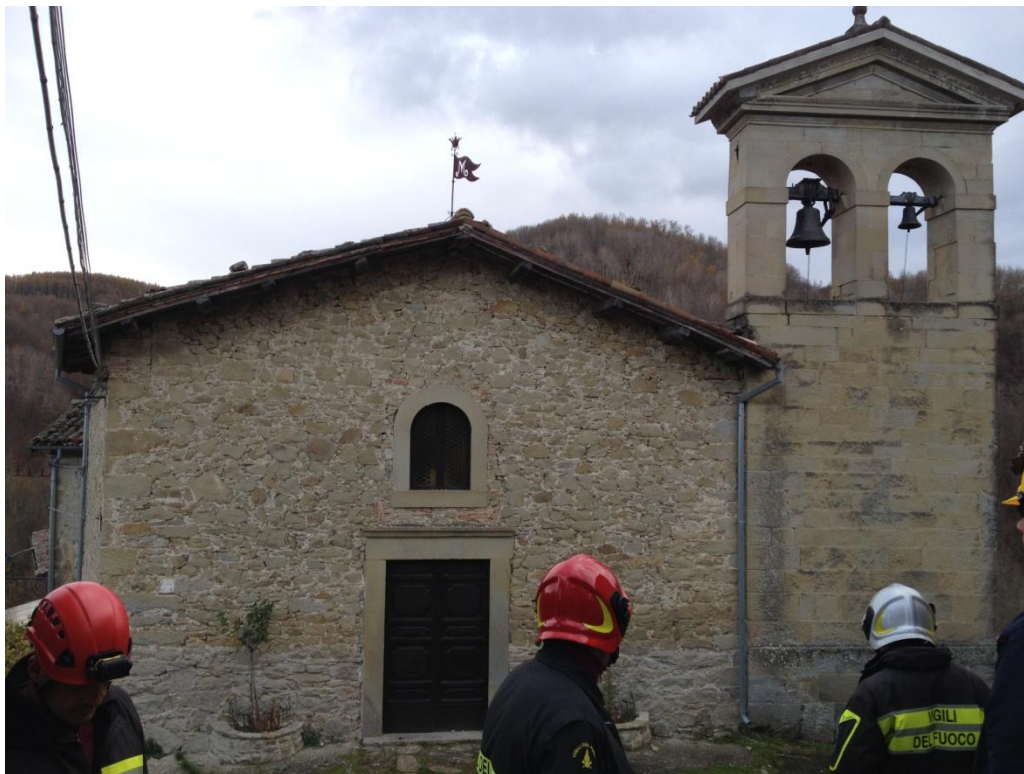
foto 27. Chiesa di San Martino dopo il terremoto del 2016

La chiesa di San Martino (foto27) è situata nella parte bassa del paese, orientata in direzione nord-sud, con la facciata rivolta a nord, verso il paese e prospiciente la via Principale. Originariamente la chiesa era annessa alla pievania di Sant'Angelo di Patarico. La costruzione presenta forme semplici ed armoniose: si rileva il tradizionale tetto a capanna e la facciata principale è caratterizzata dal portale centrale, sormontato da una finestra archi voltata. Sul lato est è presente un campanile a vela realizzato in muratura con conci quadrati. Le due aperture ad arco sul campanile sono sormontate da un timpano ed ospitano due campane.

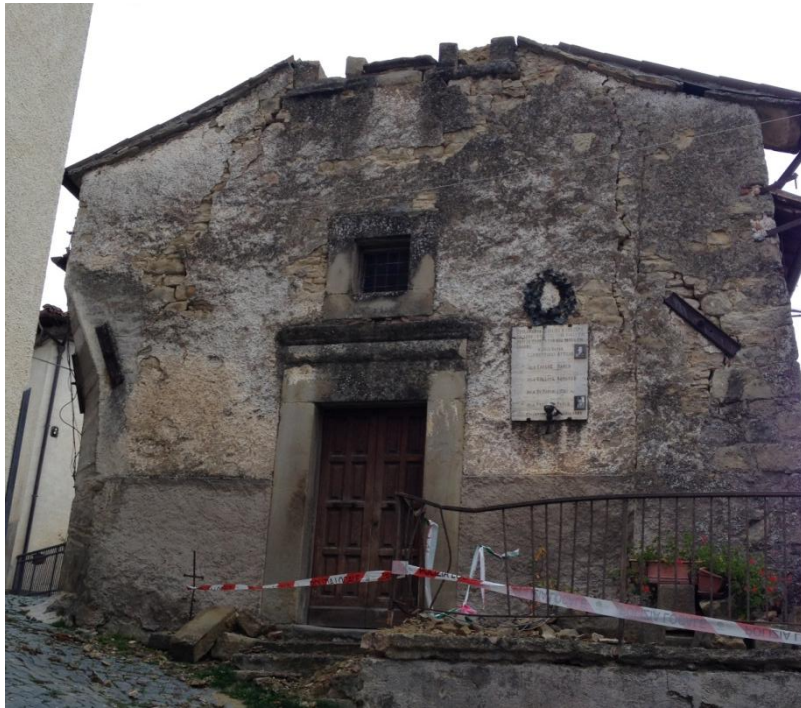
foto **29**. Chiesa di Santa Maria Assunta in Cielo dopo il terremoto del 2016. Le scosse del terremoto hanno fatto solo crollare il campanile a vela posto in asse con il portale. Il sistema di catene e tiranti, già presente nella chiesa, hanno evitato altri gravi danneggiamenti.

La chiesa di Santa Maria Assunta in Cielo (foto 29) è definita come chiesa padronale del paese. Le prime notizie storiche sull'edificio sono desumibili dalla relazione che descrive la Sacra visita del 1580, che ricorda l'Oratorio di Santa Maria dell'Annunziata (oggi Chiesa dedicata a Santa Maria Assunta in Cielo). La chiesa era di "*ius patronatus*" della Famiglia Bernardini (oggi della famiglia Cecchini).

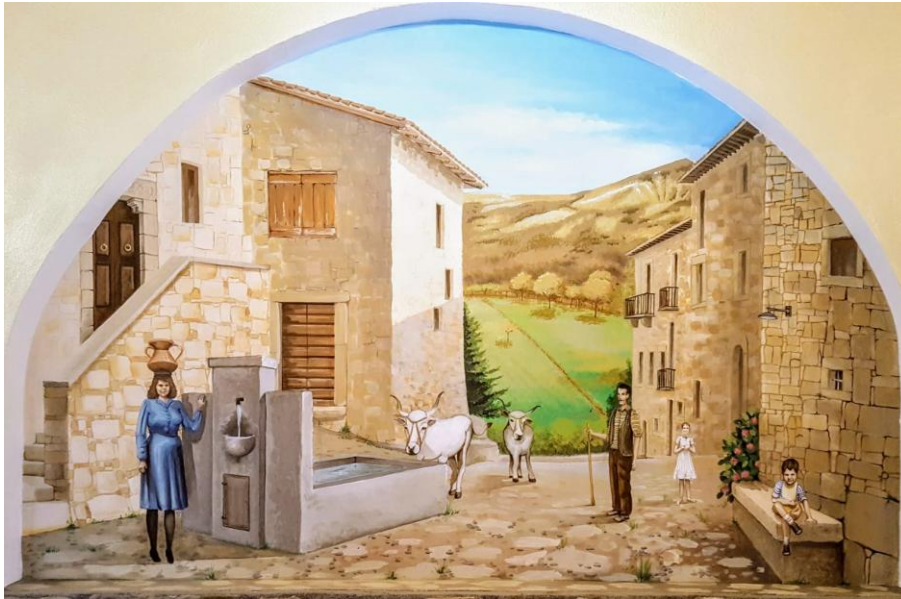
fig. 30. dipinto del fontanile che è stato demolito

Un elemento che caratterizzava la struttura urbana e che testimonia lo stretto rapporto tra la vita degli uomini e quella degli animali sono gli antichi i fontanili. A Collemoresco si ha notizia di 3 fontane: quella di costruzione più recente, di epoca mussoliniana (fig.30), si trovava al centro del paese; le altre due, più antiche, ai margini del centro abitato. I due fontanili di epoca antica sono conosciuti come *la fonte vecchia* (foto 31) e *la trocca* (foto 32). Le origini di questi risalgono con ogni probabilità alla nascita del borgo. Le fonti sono state utilizzate sino al secolo scorso nella loro triplice funzione: fontana, abbeveratoio per gli animali e lavatoio. Servivano quindi per l'approvvigionamento dell'acqua, per dissetare gli animali e per lavare il bucato. Oltre all'utilizzo strettamente legato alla sua funzione pratica la fonte svolgeva un'importante funzione sociale. La fonte, infatti, veniva utilizzata come punto di sosta per i viandanti, luogo di incontro per le donne, spazio di raccolta dei contadini della zona con il loro bestiame. Rappresentava un punto d'incontro, un luogo di socializzazione, scambio e confronto.

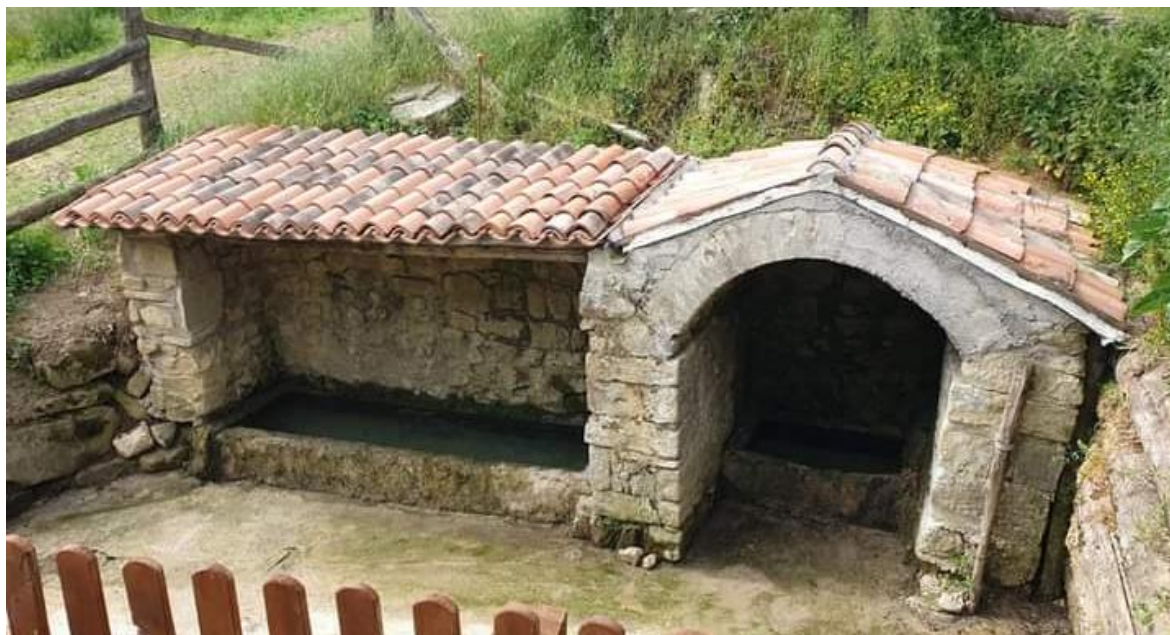
foto **31**. "fonte vecchia" dopo il terremoto del 2016.

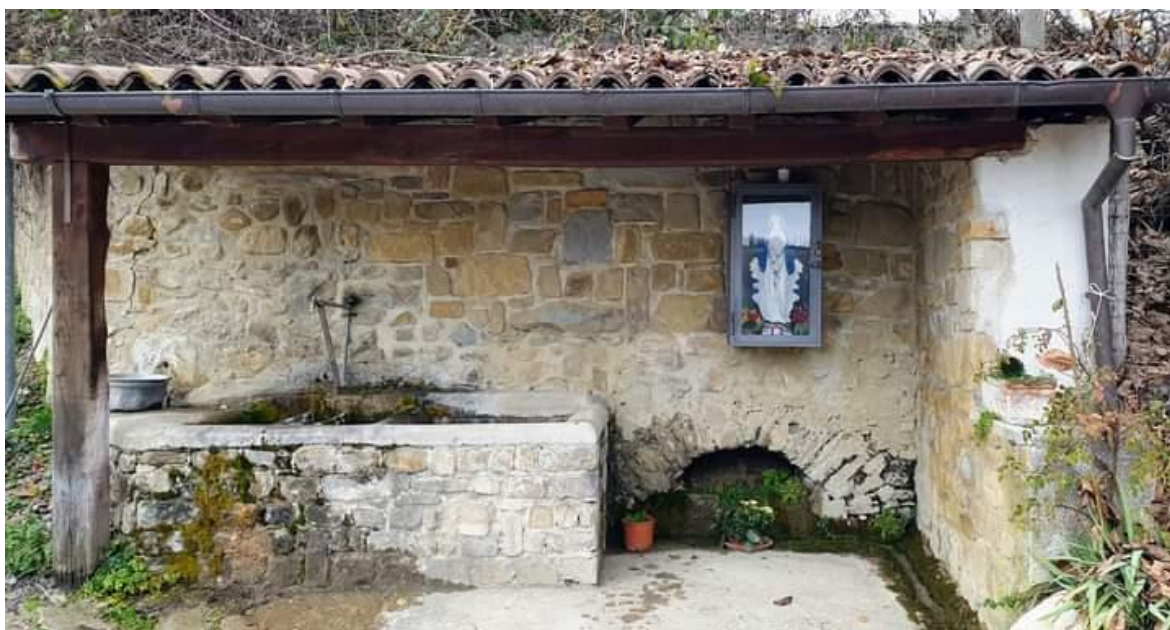
foto **32**. fonte "la trocca" dopo il terremoto del 2016.

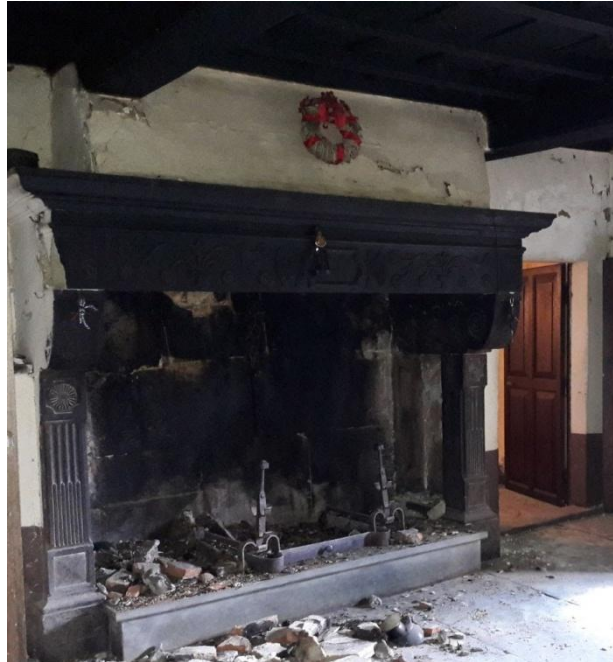
leoni rampanti. All'interno gli ambienti sono stati modificati ma rimane un importante camino in pietra (foto 33).

foto **33**. camino all'interno dell'ex oratorio dei cappuccini che non ha subito nessun danneggiamento dalle scosse del terremoto del 2016

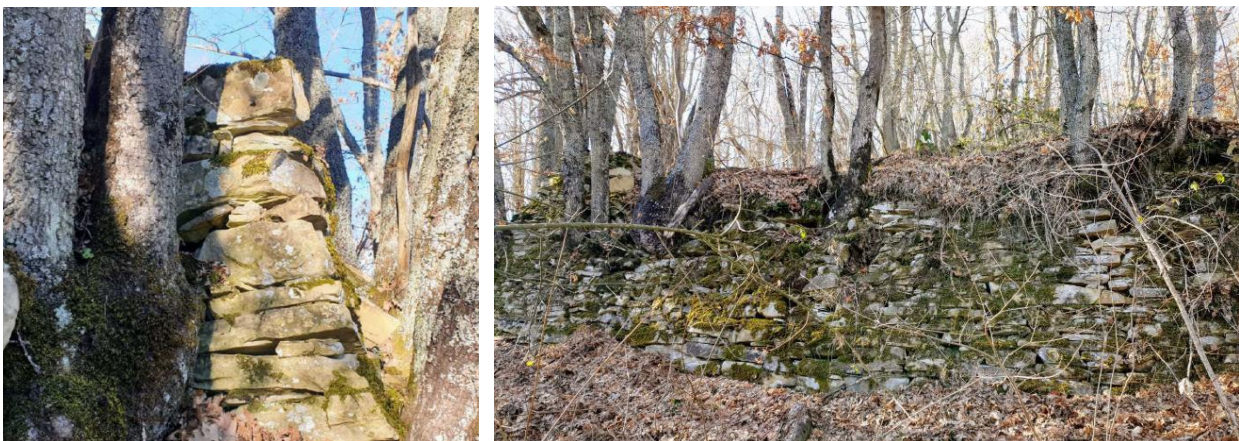
foto **35-36**. resti del muro del *Castellum militare*

Il *Castellum militare* (fortino) è situato su un'altura nella località denominata Costelluni (figg.17-18). Questo viene edificato sopra il fiume Neja, e dopo aver espletato la sua originaria funzione difensiva viene trasformato in seguito nel Convento dei Frati Cappuccini.

Si ha notizia del reimpiego di materiali, come blocchi in pietra, provenienti dall'edificio ormai abbandonato, per la costruzione delle abitazioni del paese di Collemoresco.

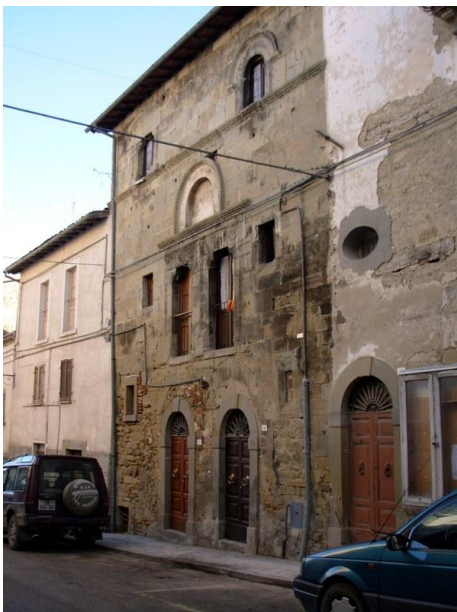
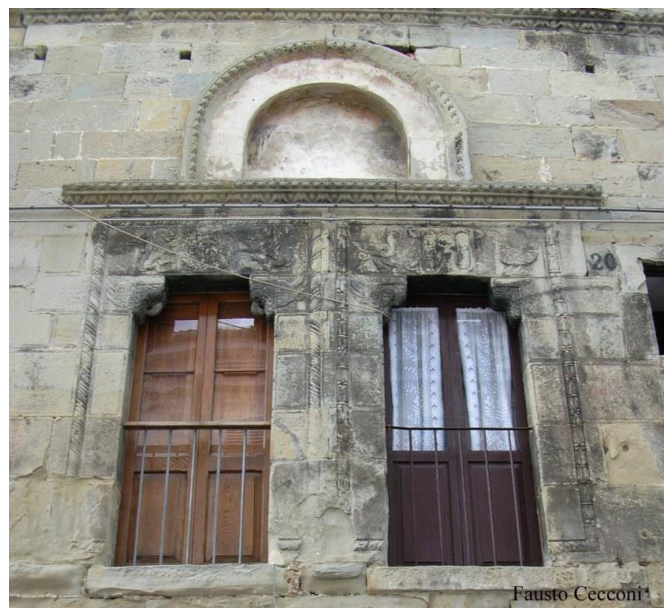
foto **37-38**. Palazzo Guasto – Accumoli (completamente demolito) e particolare del portale con caratteristiche simili al portale della foto 30

La presenza di queste raffinate maestranze, attestate anche in tutti i centri oggi ricadenti nel Comune di Arquata del Tronto e nel capoluogo di Accumoli (Palazzo del Guasto) (foto 37-38), doveva essere collegata agli importanti flussi commerciali che in quel periodo si muovevano dal Nord Italia verso le Marche, l'Umbria e il reatino passando per questi territori appenninici, oggi periferici ma un tempo crocicchio della penisola.

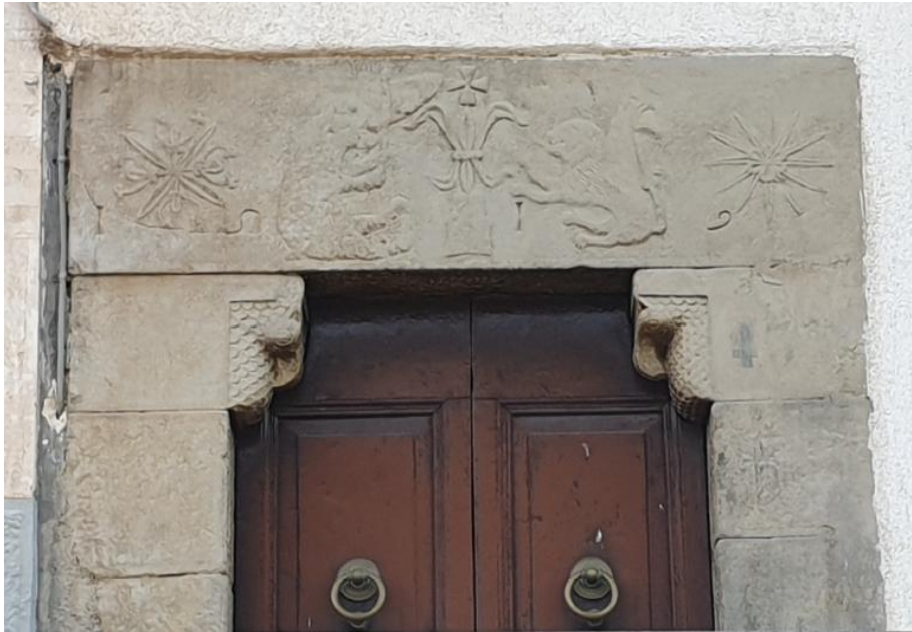
foto **39**.portale di Collemoresco con stemma delle famiglie Orsini (l'orso) e Vitelli (il leone rampante)

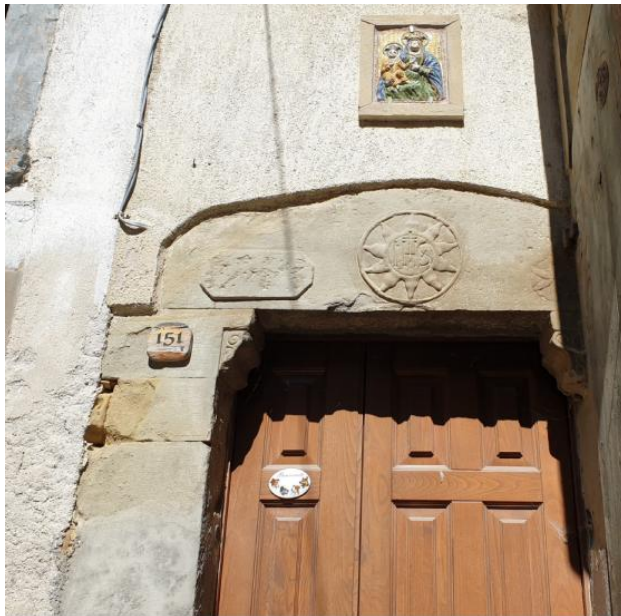
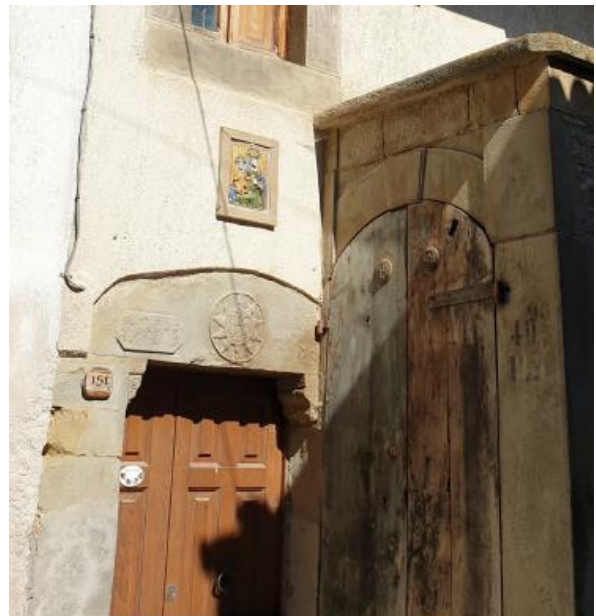
foto **40-41**. portale in un'abitazione di Collemoresco

Le maestranze comacine a Collemoresco molto probabilmente hanno caratterizzato la loro arte principalmente nei portali in pietra arenaria di accesso alle abitazioni (foto 39). Questi elementi architettonici sono spesso decorati in basso rilievo da elementi floreali plasticamente modellati. Si trovano inoltre raffigurati animali, come cani e leoni, creature di fantasia, o di origini mitologica. Anche negli archi che incorniciano i portoni di ingresso, sui conci in chiave di pietra arenaria, si trova spesso inciso, oltre alla data di costruzione dell'edificio, anche il simbolo IHS, monogramma cristiano che simboleggia la particolare devozione al nome di Gesù e a S. Bernardino da Siena (foto 40-41). Il santo infatti lo adottò come emblema e la sigla veniva rappresentata cinta da raggi e con la prima asta dell'h sbarrata a disegnare una croce. Questo simbolo è presente in quasi tutti le frazioni (foto 45-46-47-48), ed emerge come elemento identitario di tutto il territorio amatriciano ma qui a Collemoresco si distingue per la bellezza e la particolare cura e abilità che ne caratterizza la manifattura.

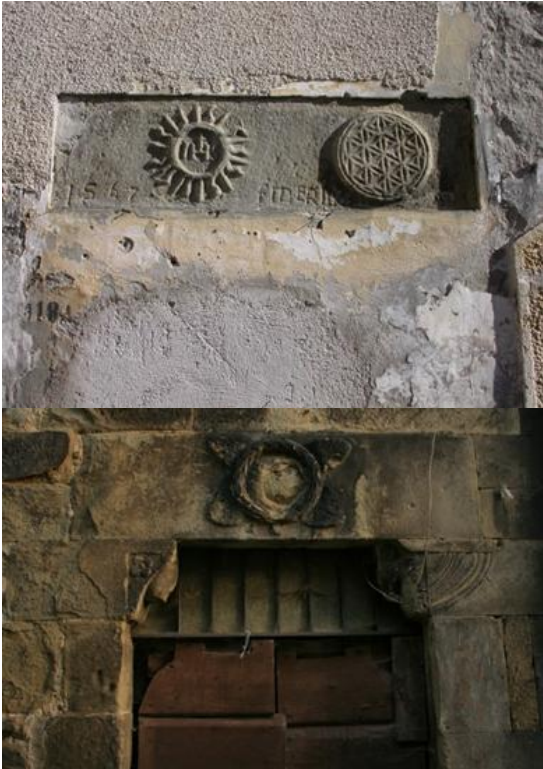
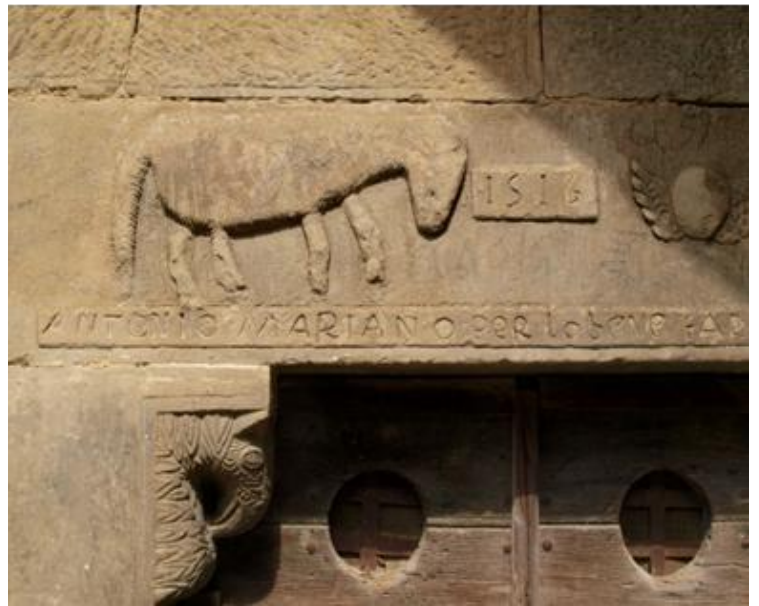
foto. **42-43-44.** Elementi lapidei – maestranze comacine- comune di Arquata del Tronto (AP)

L'edilizia di base presenta alcuni elementi lapidei appartenenti all'architettura cinquecentesca, probabilmente collegati alla presenza sul territorio comunale delle *maestranze comacine* di origine lombarda, presenza che spiegherebbe l'esistenza di questi blocchi di pietra da taglio arenaria finemente lavorata e

scolpita, in particolare negli elementi architettonici delle mensole e delle architravi (foto 42-43-44).

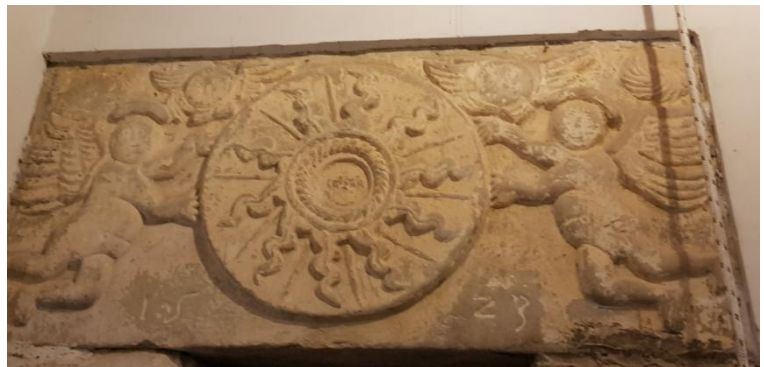
foto **45-46.** Portale santuario della Madonna delle Grazie a Varoni (frazione di Amatrice –RI)

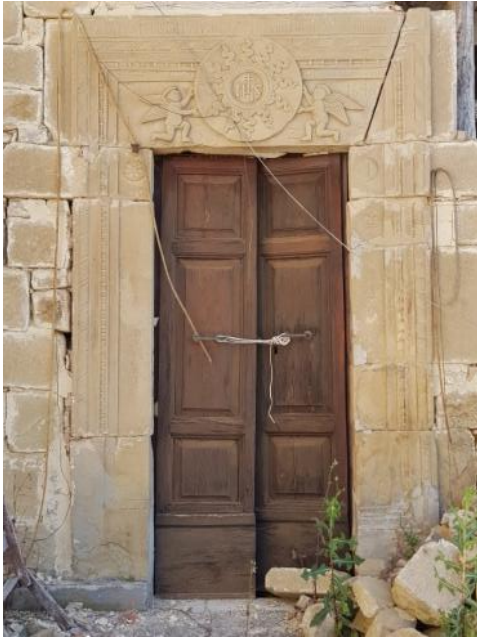
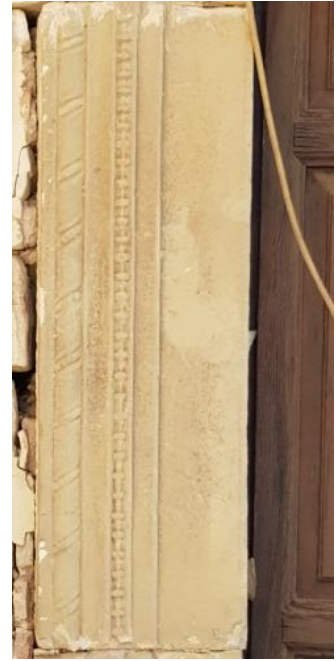
foto **47-48**. Portale della Chiesa di San Sebastiano a Scai (frazione di Amatrice -RI)

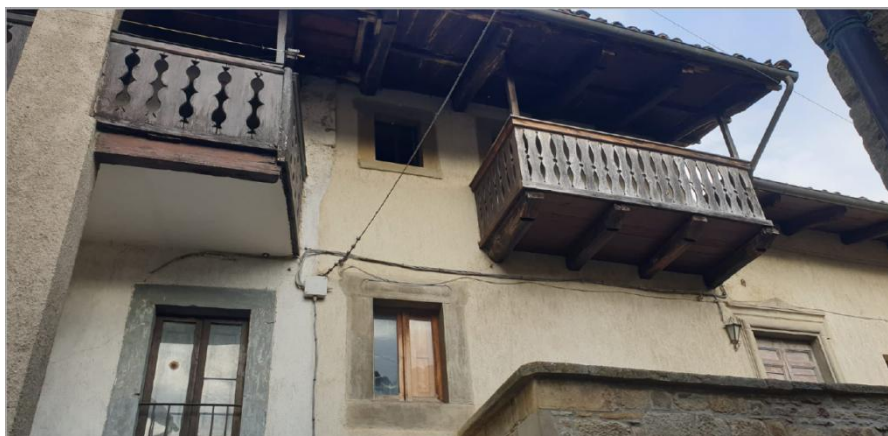
foto **49**. sporti lignei lungo il corso del borgo, ancora presenti nelle case anche dopo le scosse del terremoto del centro Italia (2016)

Alla fase cinquecentesca dell'edilizia di base di Collemoresco si può ricondurre anche un altro elemento fortemente connotativo dell'edilizia cosiddetta minore locale ovvero il *gafo lombardo* che si configura come uno sporto ligneo, tradizionalmente realizzato in legno di castagno, anch'esso largamente diffuso nella valle del Tronto Arquatana e anche negli insediamenti appenninici abruzzesi (foto 49-50).

I *gafi*, nascono inizialmente con la doppia funzione di copertura del profferlo e di spazio esterno per la conservazione e l'essiccazione del raccolto (anche senza accessi diretti alle abitazioni). Nel tempo si configurano come veri e propri ballatoi lignei che si ripetono anche per più piani sovrapposti (foto 51-52). Strutturalmente sono presenti in due diverse configurazioni.

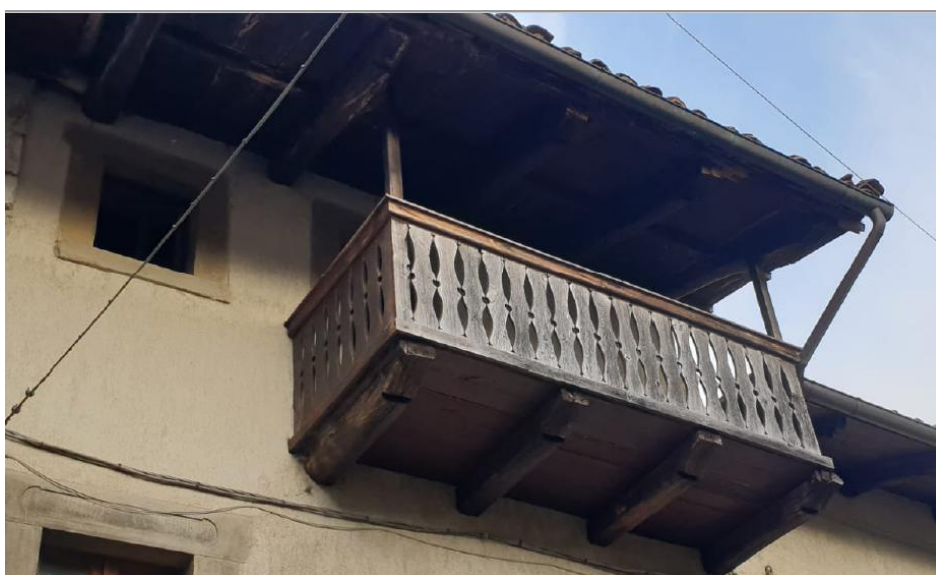
foto **50**. sporti lignei lungo il corso del borgo. Foto del 2022

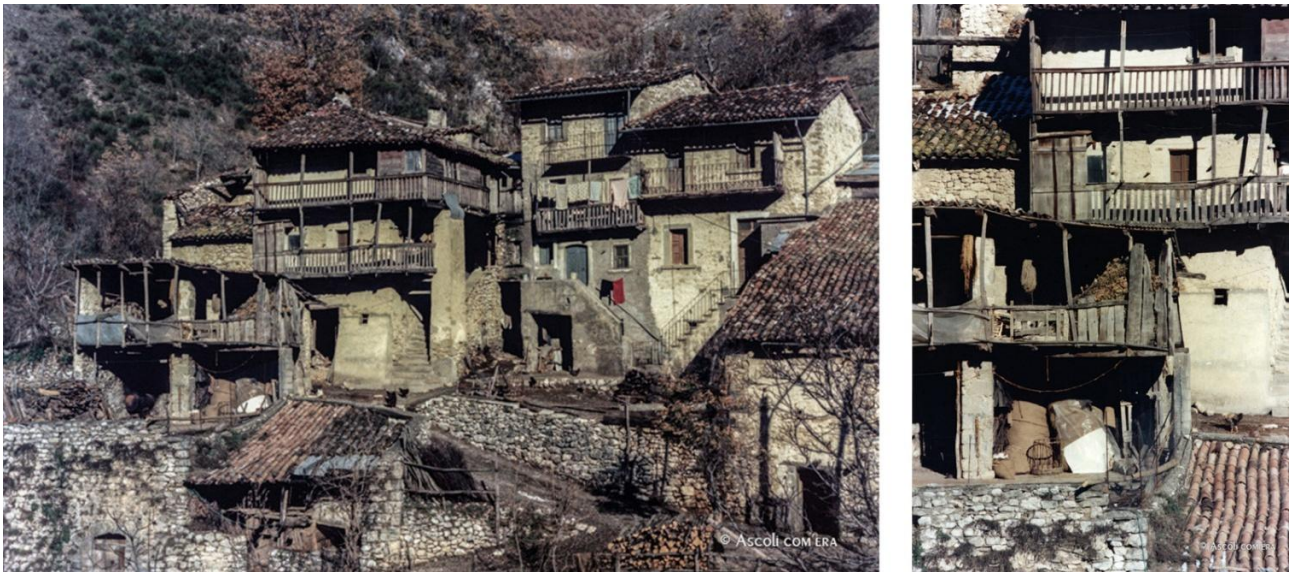
foto **51-52** sporti lignei presenti nei centri storici del comune di Arquata del Tronto (AP)

Nella prima variante troviamo *gafi* aggettanti a doppia orditura lignea con travi principali perpendicolari al fronte (indipendenti dalla struttura interna). Se, come è usuale, questi sono collocati all'ultimo piano la struttura è solidale con il tetto al quale si collega con dei montanti lignei verticali giuntati a mezzo legno con i *palombelli* di copertura.

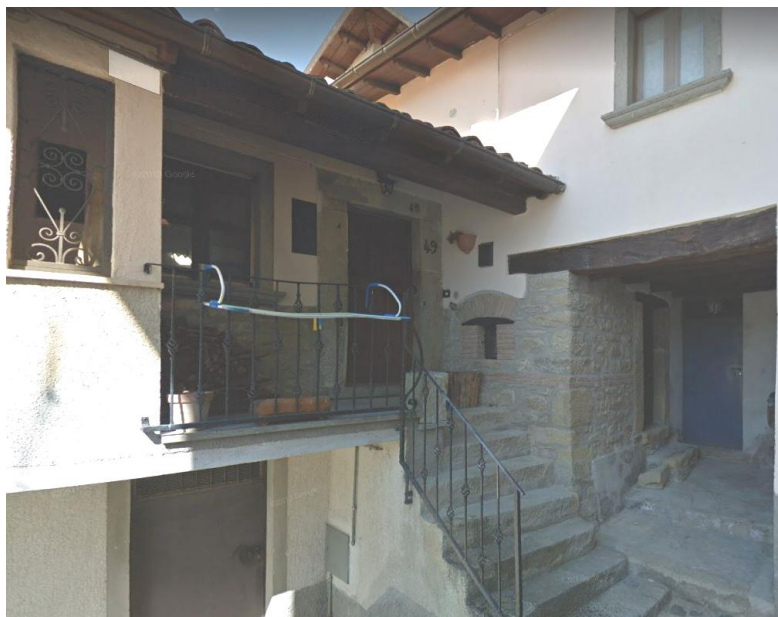
foto **53** loggiato lungo il corso del borgo di Collemoresco

I balconi e loggiati rappresentano una peculiarità del paese, caratterizzando i vicoli di Collemoresco (foto 53). Pur non essendo elementi dominanti rendono meno consistente la separazione tra gli spazi privati e lo spazio pubblico della strada, accrescono le occasioni di scambio sociale tra gli abitanti e incentivano la vita lungo i vicoli.

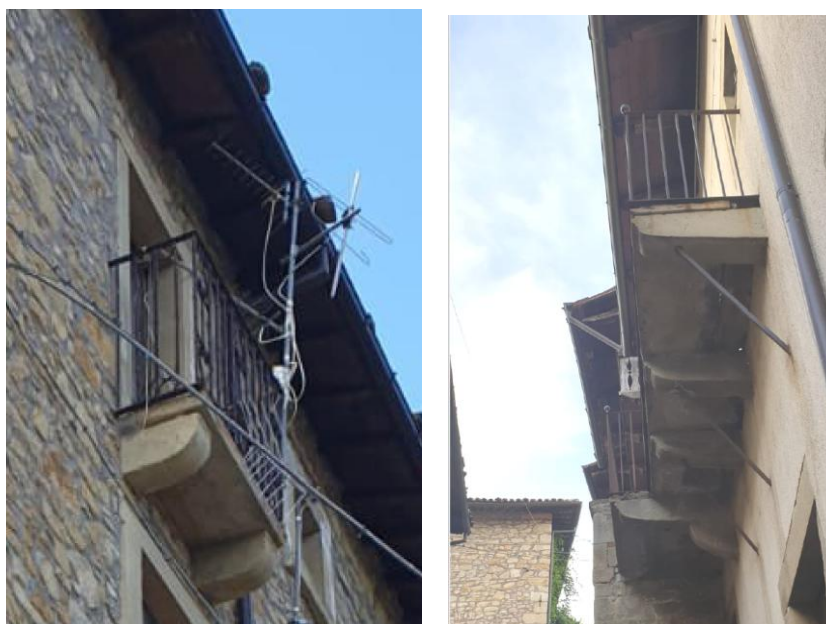
foto **54-55** balconi con mensoloni in pietra lungo il corso del borgo di Collemoresco (foto post sisma)

Per quanto riguarda la tipologia costruttiva a Collemoresco si osservano balconi appoggiati su mensoloni monolitici in pietra arenaria, che presentano pavimenti in lastroni sottili levigati anch'essi in arenaria (foto 54-55). Gli oggetti sono solitamente protetti da balaustre in ferro battuto o legno. La cura avuta dai cittadini di Collemoresco di decorare con fiori e piante colorate gli spazi esterni delle proprie abitazioni esalta il fascino del piccolo borgo (foto 56).

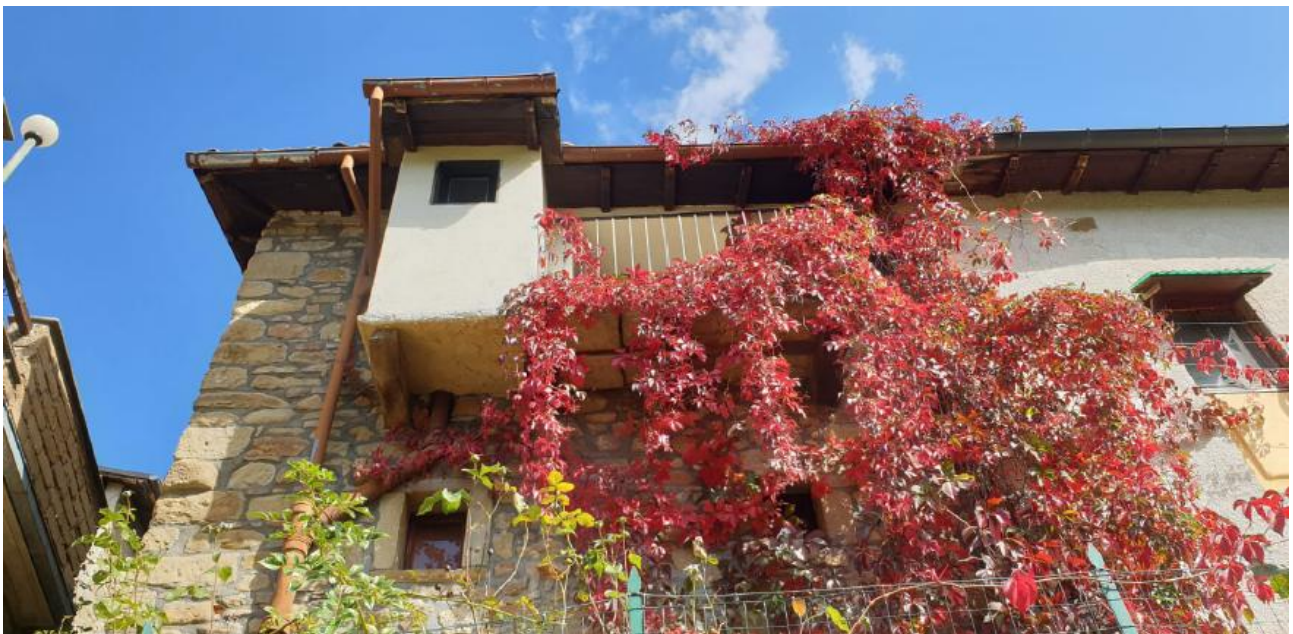
foto **56**. balcone con locale "wc"

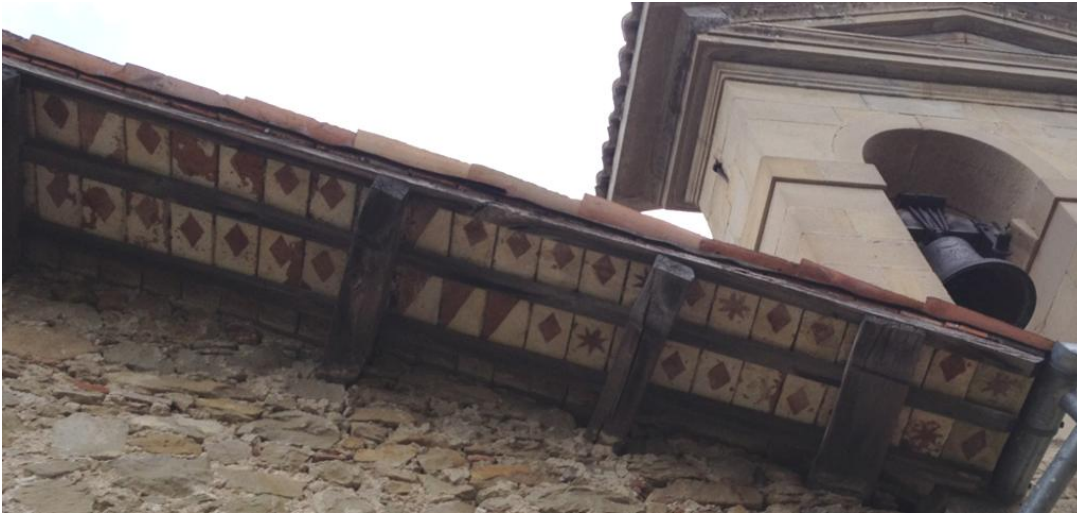
foto 57. pianelle impiegate all'intradosso dei tetti

La morfologia del borgo montano è tracciata dai tradizionali tetti con orditure lignee e manto in tegole in laterizio (foto 57). Nelle abitazioni di tipo rurale si distinguono elementi di pregio come le palombelle in legno lavorate e pianelle in laterizio decorate, dipinte con disegni bianchi e rossi. Questi essenziali ornamenti arricchiscono le semplici abitazioni e decorano gli sporti, caratterizzando i vicoli di Collemoresco, distinguendo il paese dagli altri centri abitati della zona.

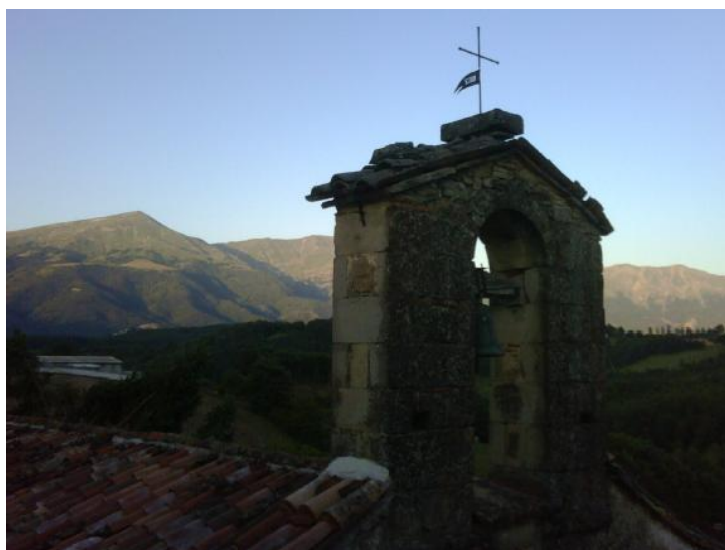
foto **59**. Campanile della chiesa di di Santa Maria Assunta in Cielo, crollato dopo il terremoto del 2016
