Decreto del Presidente della Regione Lazio 1 febbraio 2019, n. V00002

Comune di Accumoli (RI). Perimetrazione definitiva della frazione di Accumoli Capoluogo. Legge 229 del 15/12/2016 e smi e Ordinanza del Commissario straordinario per la ricostruzione post sisma 2016-2017 n. 25 del 23/05/2017. Approvazione

ALLEGATO 2

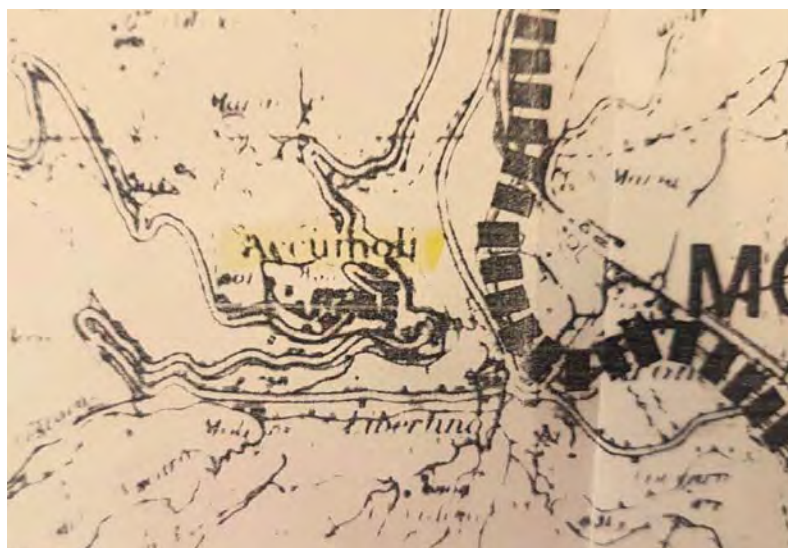
Figura 2 - Stralcio PTP n. 5

Il PTP vigente (PTP 5) non classifica il centro di Accumoli ai fini della tutela.

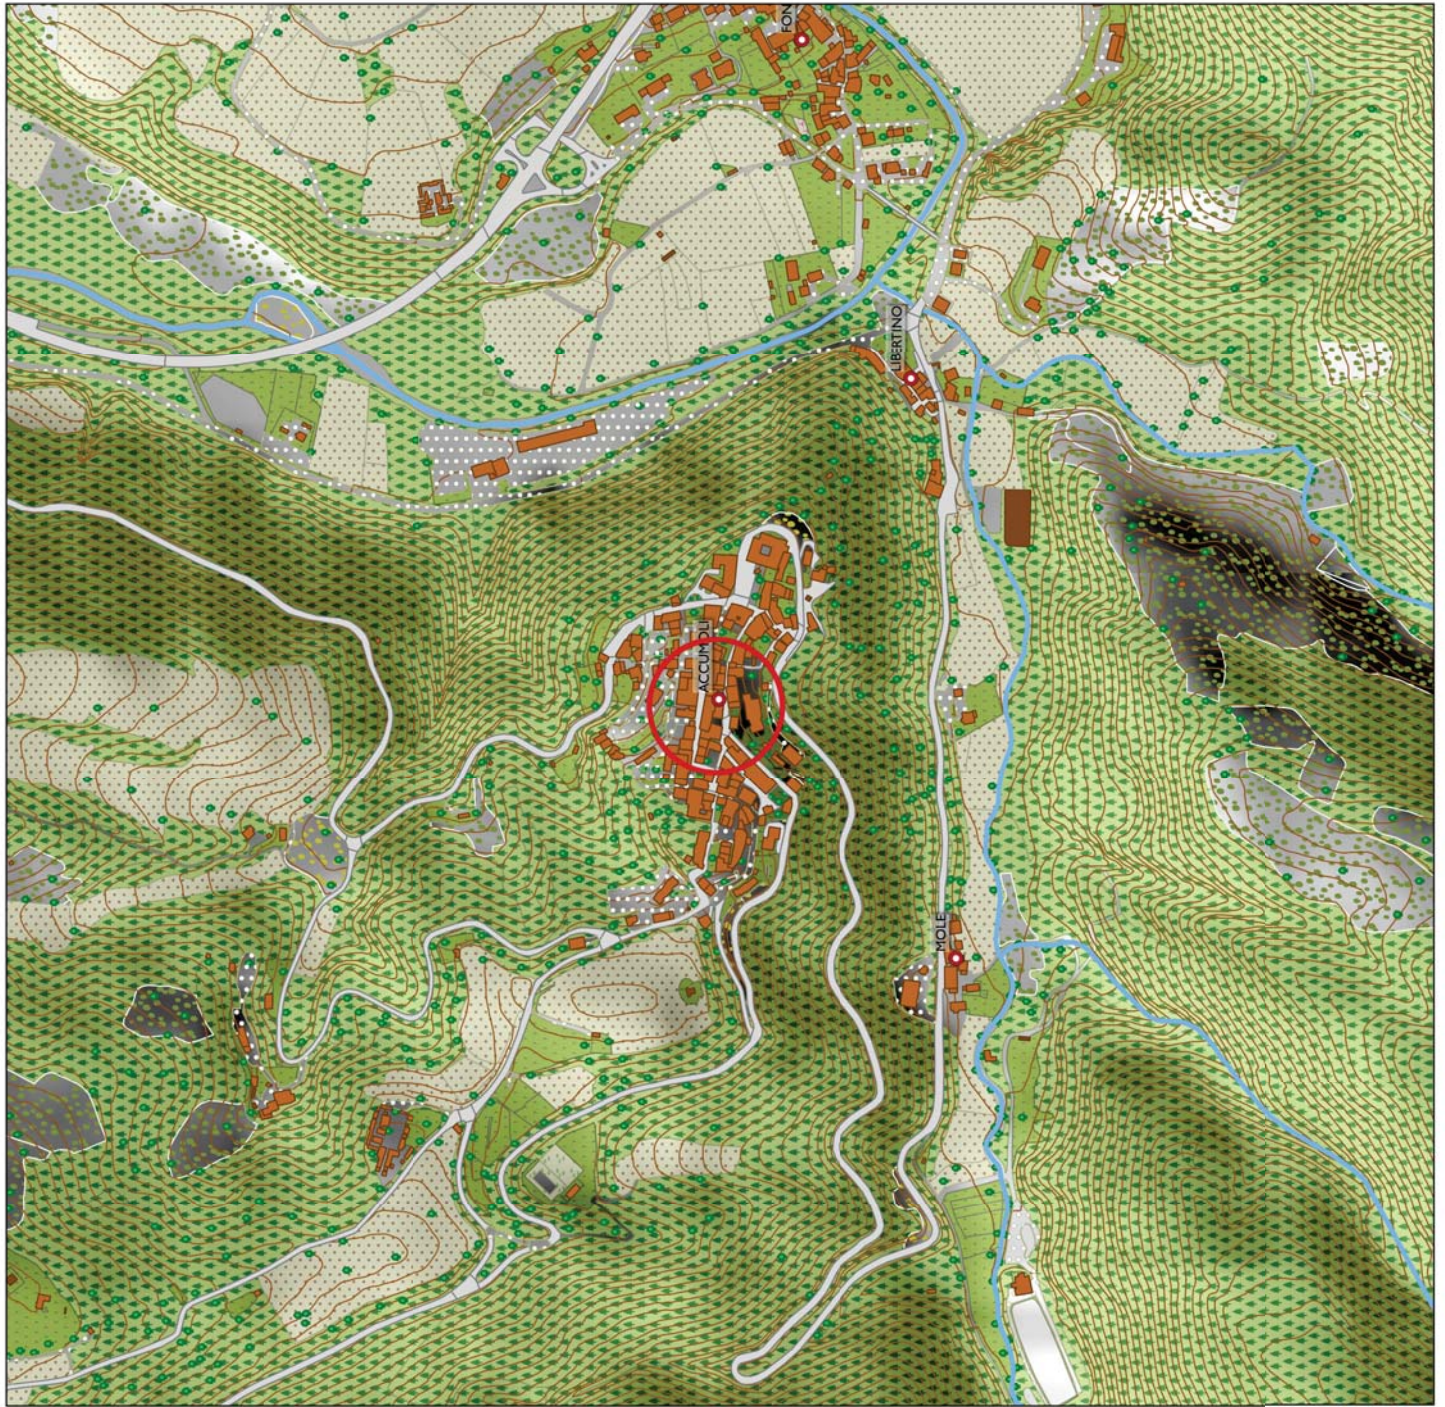
Legge n.229/2016 e ss.mm.ii.
Ordinanza C.S. n.25 del 23/05/2017
Perimetrazione dei centri e nuclei di particolare interesse colpiti dagli eventi sismici verificatisi a far data dal 24 agosto 2016
ALLEGATO 3

Comune: ACCUMOLI (RI)
Frazione: CENTRO STORICO
INQUADRAMENTO TERRITORIALE
Carta Tecnica Regionale Numerica - 2014

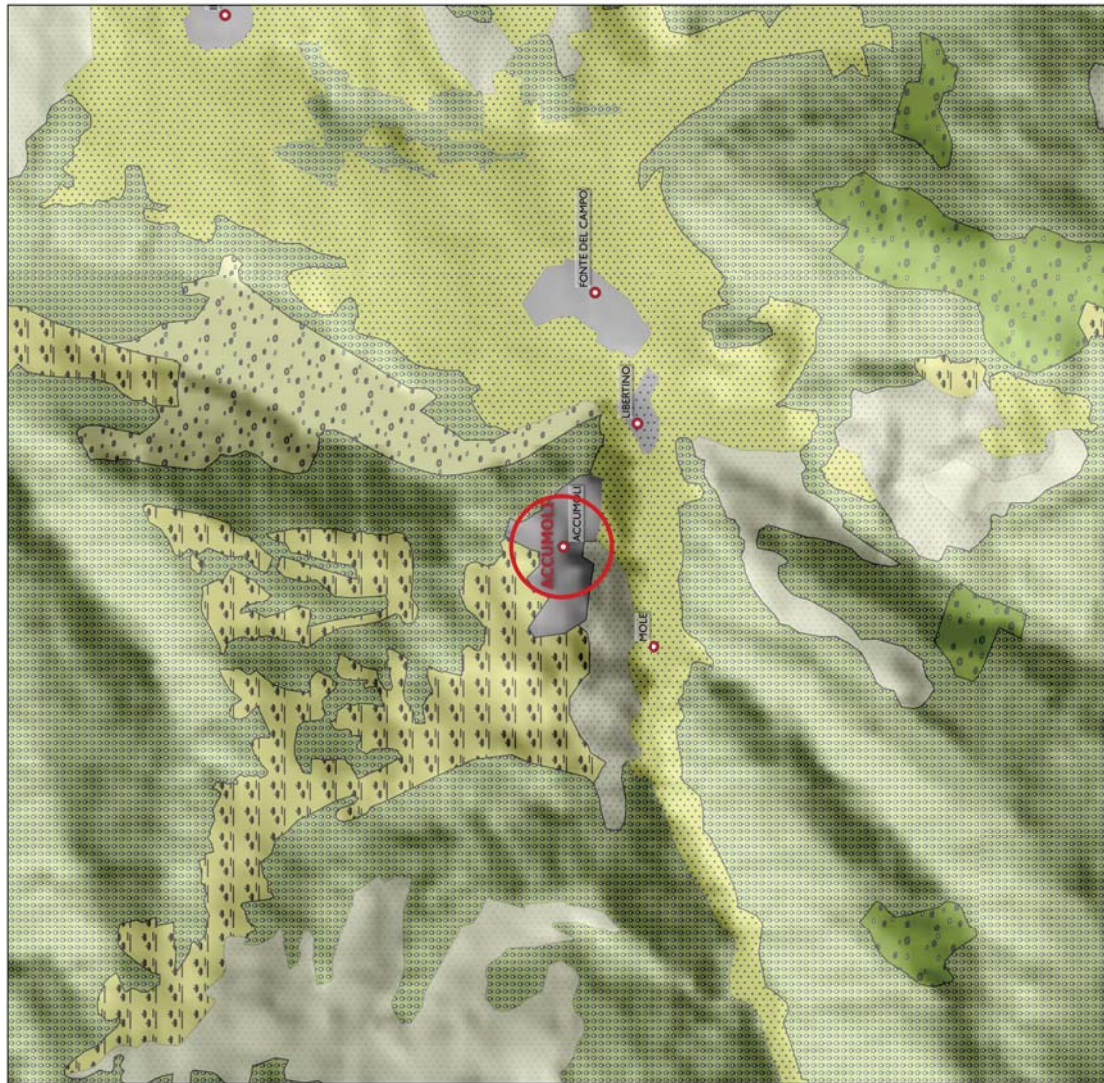
Legge n.229/2016 e ss.mm.ii.
Ordinanza C.S. n.25 del 23/05/2017
Perimetrazione dei centri e nuclei di particolare interesse colpiti dagli eventi sismici verificatisi a far data dal 24 agosto 2016
ALLEGATO 8

Comune: ACCUMOLI (RT)
Frazione: CENTRO STORICO
Carta Uso del Suolo - Regione Lazio - 2000

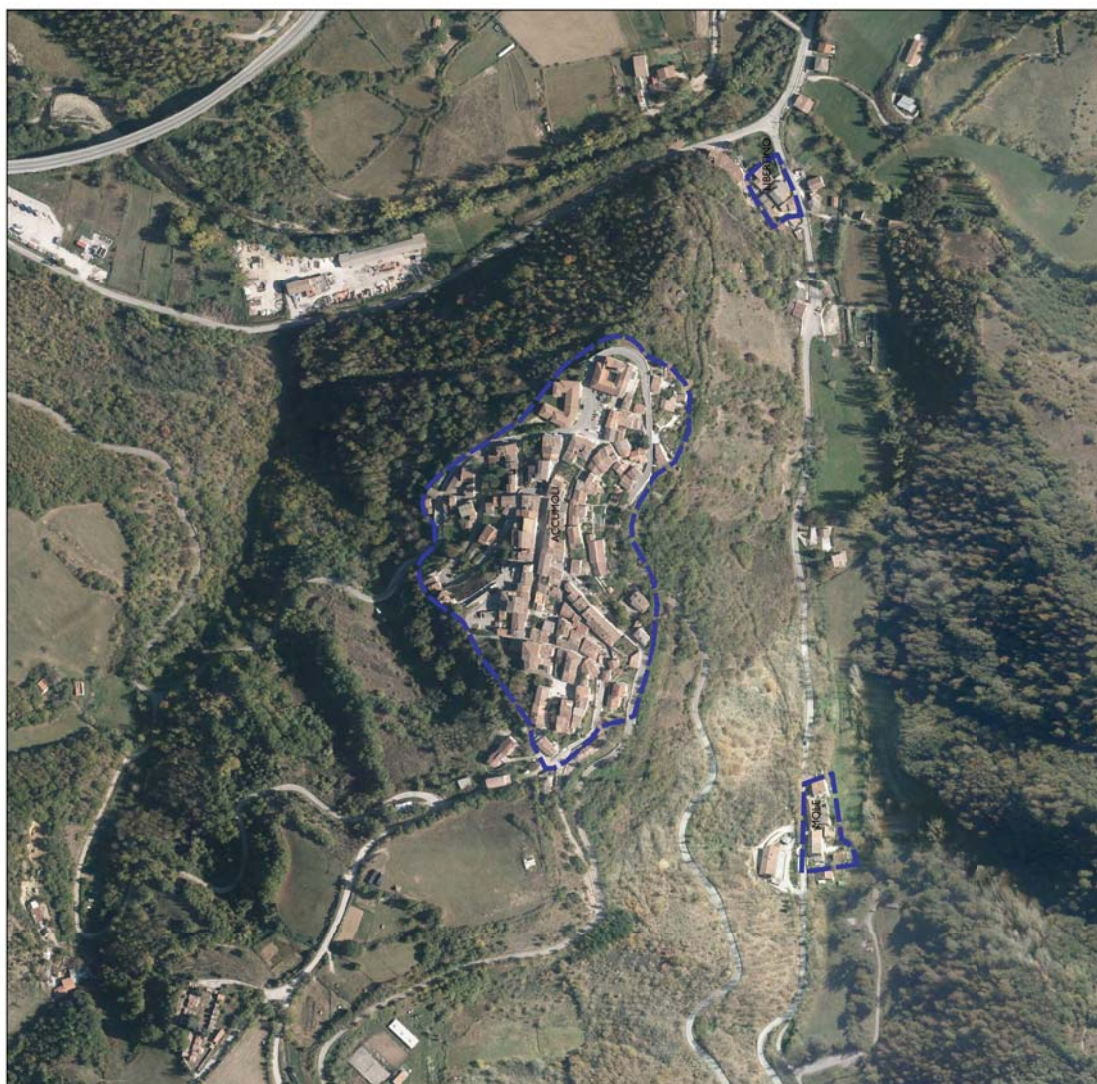
Legge n.229/2016 e ss.mm.ii.
Ordinanza C.S. n.25 del 23/05/2017
Perimetrazione dei centri e nuclei di particolare
interesse colpiti dagli eventi sismici verificatisi a far
data dal 24 agosto 2016
ALLEGATO 9

Comune: **ACCUMOLI (RI)**
Frazione: **CENTRO STORICO**
INOQUADRAMENTO SU ORTOFOTO AGEA 2014

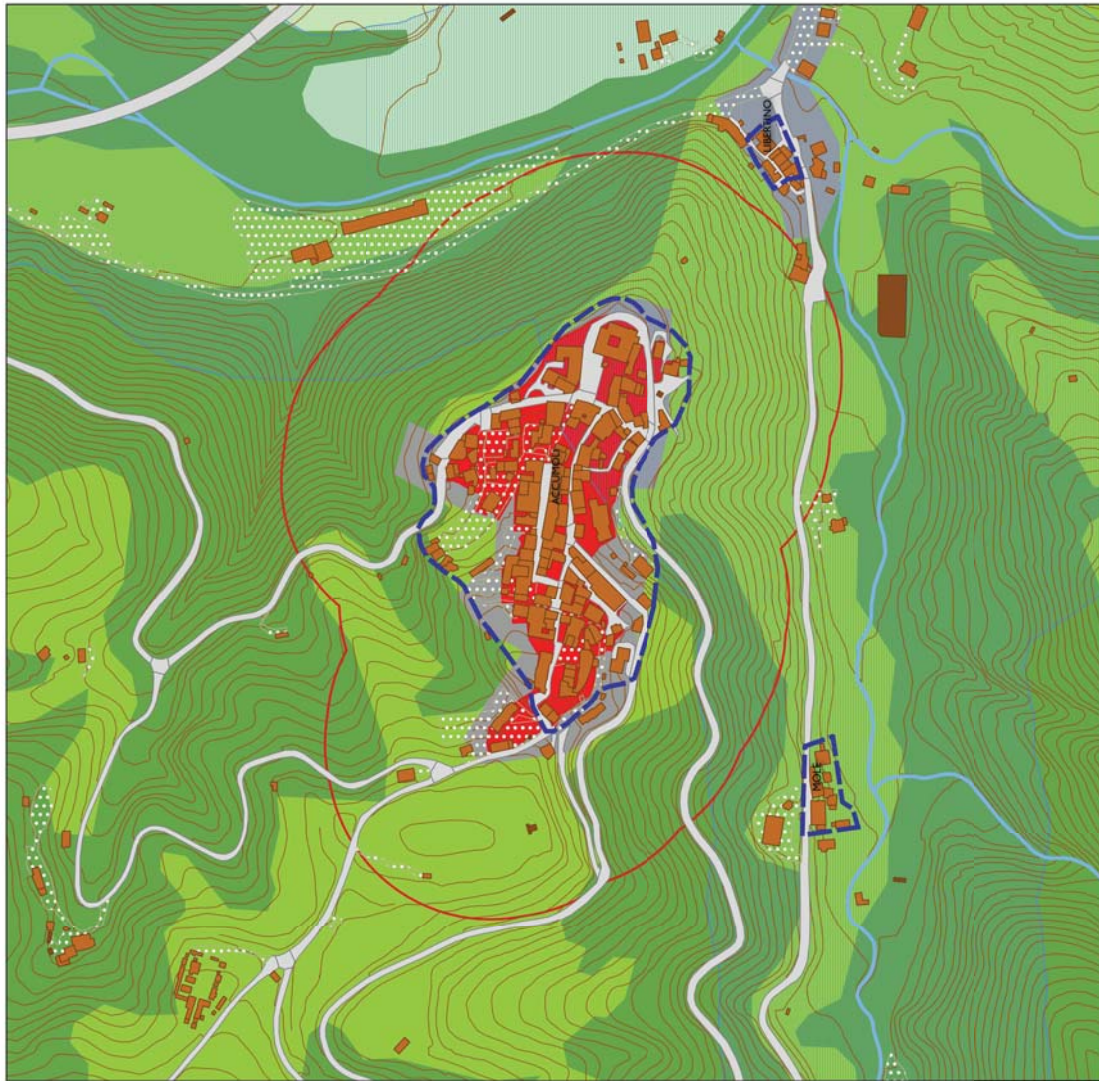
Legge n.229/2016 e ss.mm.ii.
 Ordinanza C.S. n.25 del 23/05/2017
 Perimetrazione dei centri e nuclei di particolare
 interesse colpiti dagli eventi sismici verificatisi a far
 data dal 24 agosto 2016
ALLEGATO 11

Comune: **ACCUMOLI (RI)**
 Frazione: **CENTRO STORICO**
PIANO TERRITORIALE PAESISTICO REGIONALE
 Adozione: **DGR n.556/2007 e DGR n.1025/2007**
TAV. A - Sistemi e Ambiti del Paesaggio

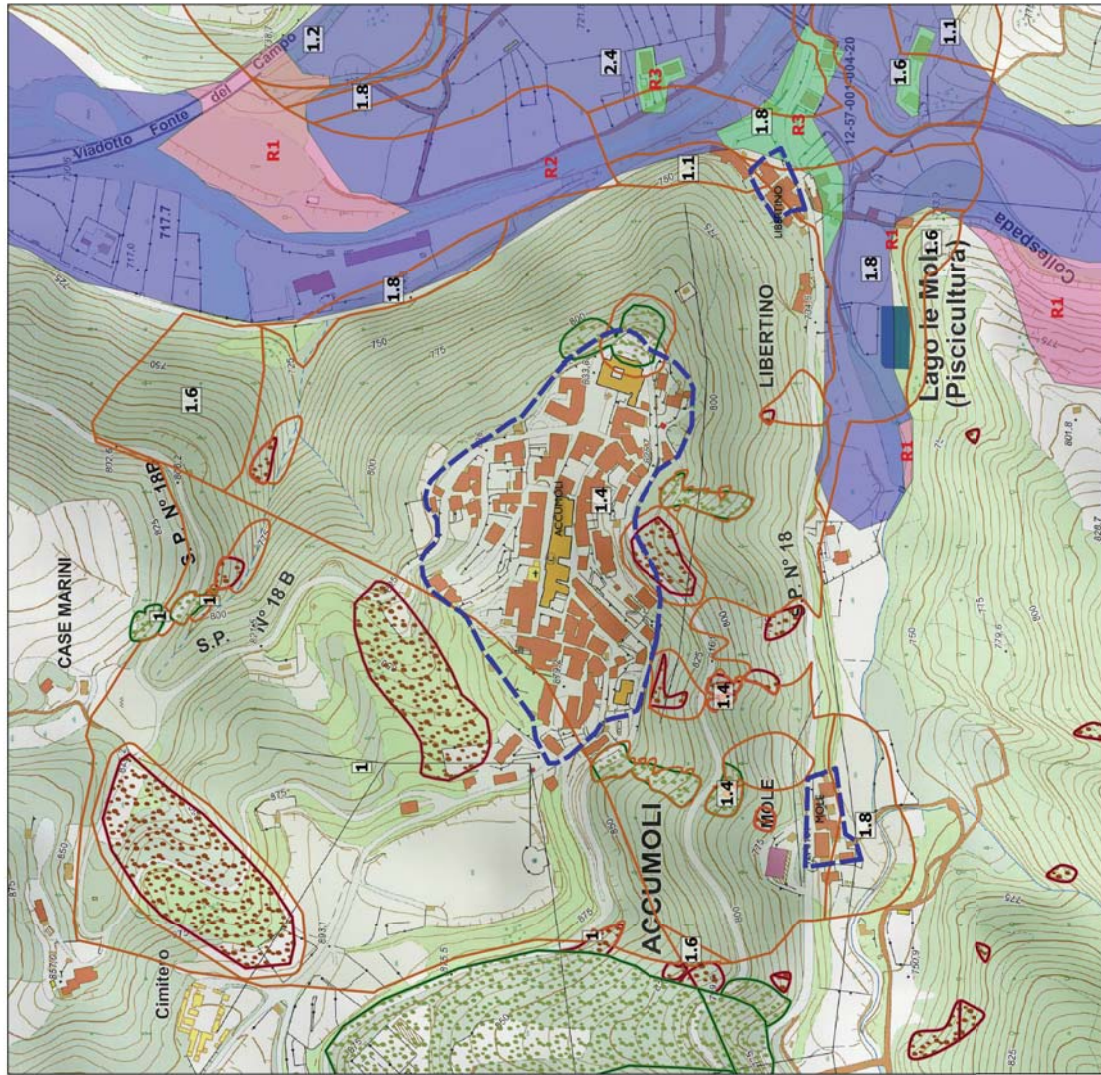
Legge n.229/2016 e ss.mm.ii.
 Ordinanza C.S.n.25 del 23/05/2017
 Perimetrazione dei centri e nuclei di particolare interesse colpiti dagli eventi sismici verificatisi a far data dal 24 agosto 2016
ALLEGATO 14

Comune: **ACCUMOLI (RI)**
 Frazione: **CENTRO STORICO**
Microzonazione sismica di 3° Livello con Instabilità dei versanti
