GIUNTA REGIONALE DEL LAZIO

DELIBERAZIONE 831

Dichiarazione dello stato di calamità per il territorio del Comune di Guidonia Montecelio (RM) e di Tivoli a causa del fenomeno della subsidenza. Richiesta alla Presidenza del Consiglio dei Ministri-Dipartimento Protezione Civile - della dichiarazione dello stato di emergenza, ai sensi e per gli effetti dell'art. 5 della legge 225 del 24.2.1992, con interventi, sostegni e risorse straordinarie dello Stato.

"Indagini per determinare le cause dei dissesti agli edifici di Via Cesare Augusto, e aree limitrofe, in località Bagni di Tivoli".

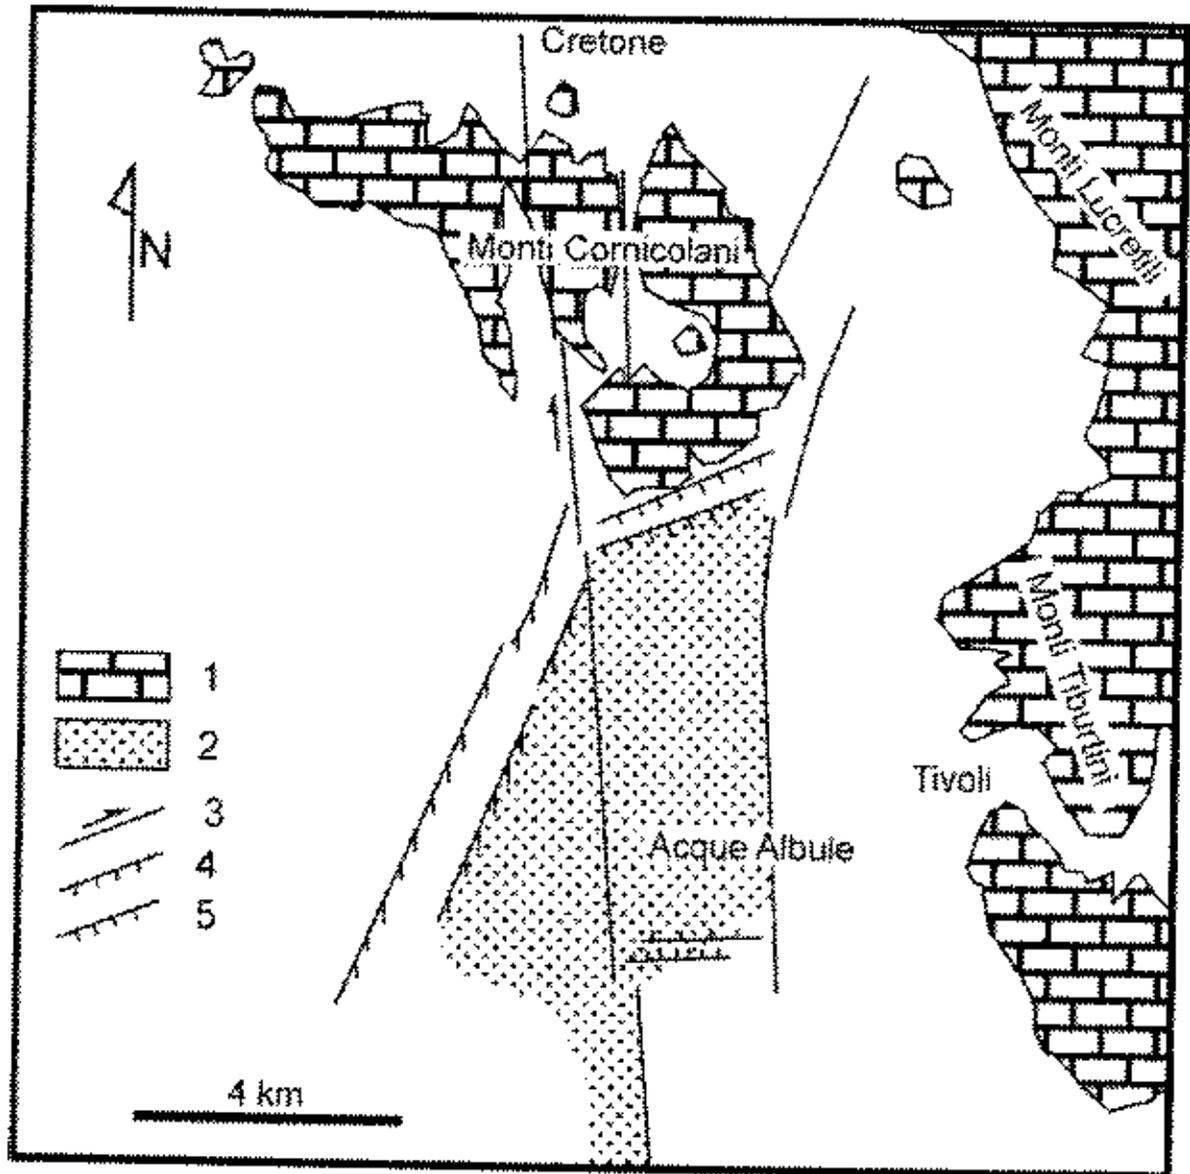
- Il Bacino delle Acque Albule è controllato dall'azione di un sistema di faglie a decorso meridiano attive nell'area durante il tardo Pleistocene. La faglia principale, ben osservabile nei rilievi dei Monti Cornicolani, si allinea con le sorgenti principali dell'area (lago delle Colonnelle, Lago della Regina) e prosegue in modo discontinuo sino alle pendici del distretto vulcanico dei Colli Albani (Fig. 4).

Figura 4 - Modello schematico del Bacino delle acque Albule: 1) unità carbonatiche meso-cenozoiche; 2) area subsidente; 3) faglie trascorrenti; 4) faglie oblique; 5) faglie normali (da Faccenna et alii, 1994).

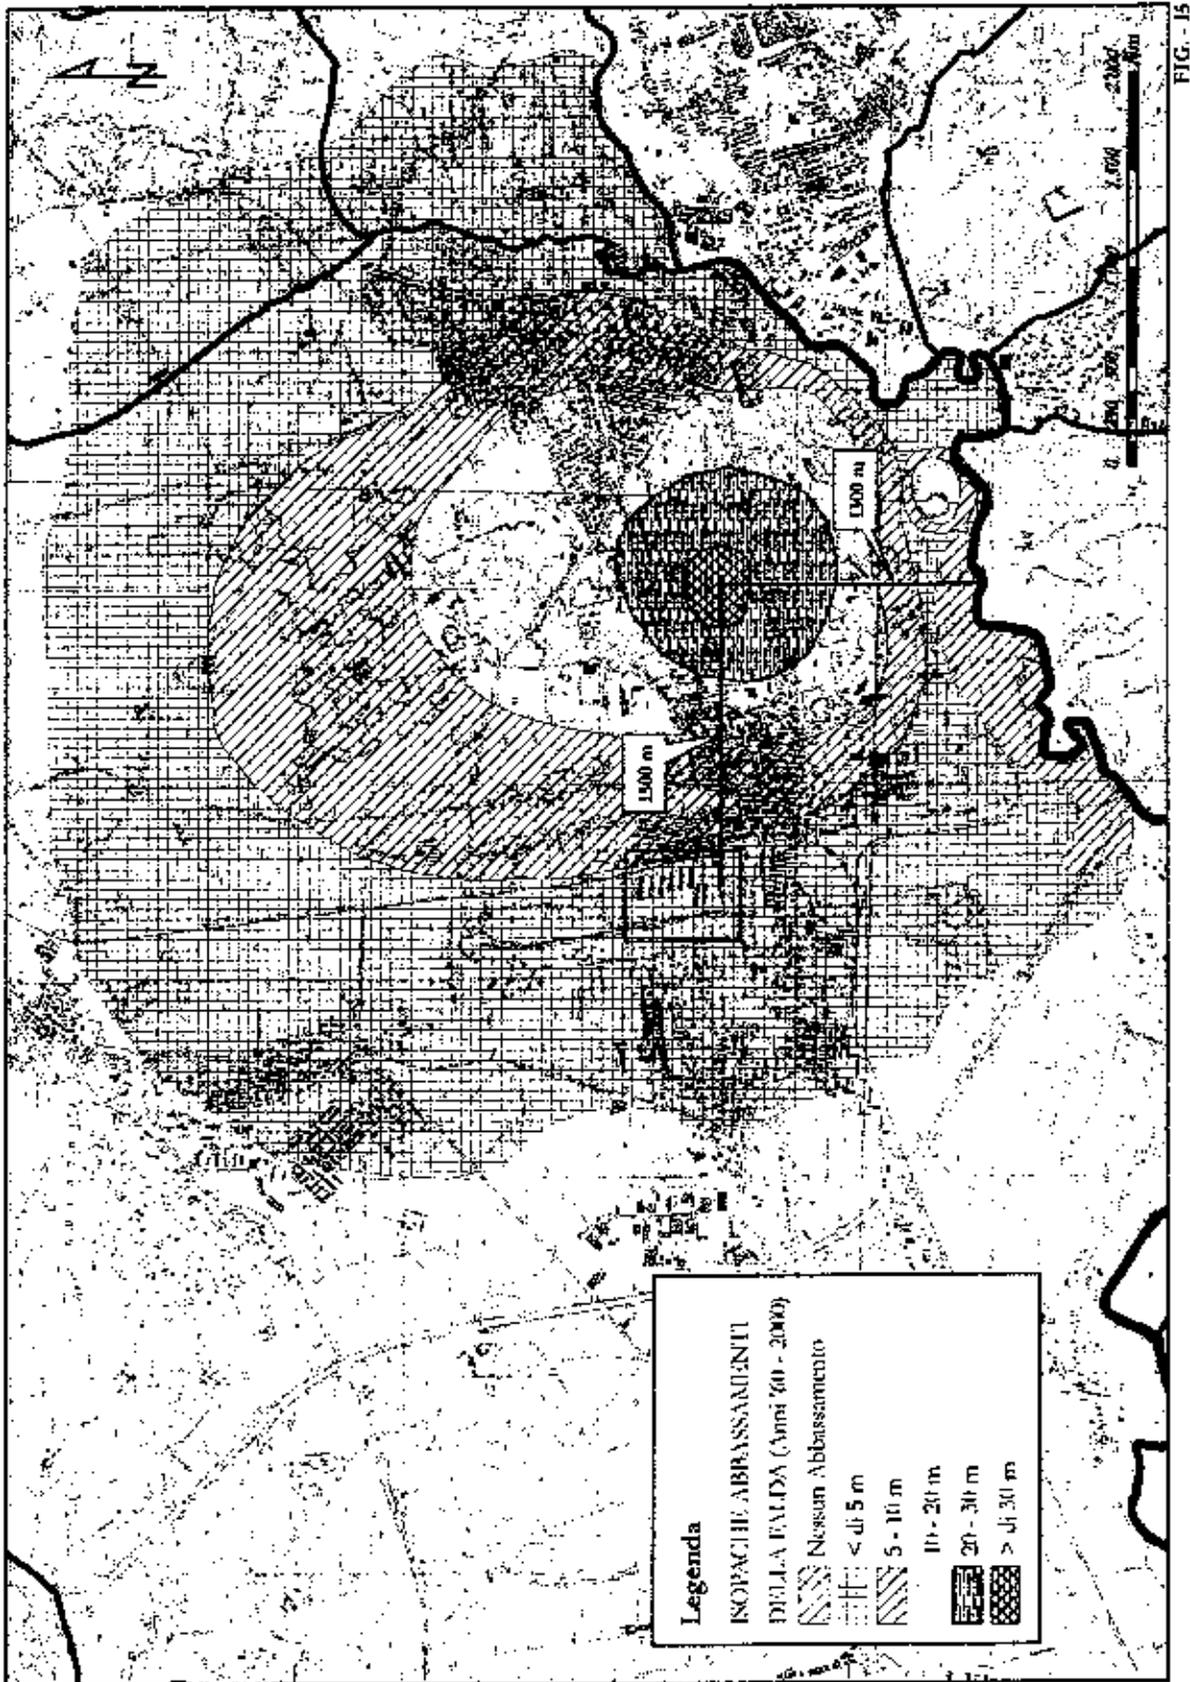
Figura 8

- l'analisi ed il confronto delle rappresentazioni piezometriche dell'acquifero nei travertini riferite agli anni '60 e agli inizi del 2000 consentono di individuare aree a diverso abbassamento del livello di falda con andamento sostanzialmente concentrico. Le curve di eguale altezza degli abbassamenti ("isopache") riportate in Fig. 8, rappresentano, seppur in maniera provvisoria, il risultato degli effetti prodotti da una complessa rete di stazioni di pompaggio, dislocate in un numero imprecisato di cave, con lo scopo di mantenere il livello di falda alla quota di coltivazione pre-definita. Nell'area periferica agli edifici di Via Cesare Augusto, l'abbassamento della falda imprigionata sarebbe di circa 5/6 metri;

- sulla base dei dati piezometrici a disposizione dagli anni '60 agli inizi del 2000, si individuano nell'acquifero del travertino aree sostanzialmente concentriche con diversi abbassamenti del livello di falda (Fig. 8), il cui punto maggiormente drenato (oltre 30 metri) dal pompaggio delle acque sotterranee si colloca ai limiti orientali dell'abitato di Villalba. Nell'area degli edifici di Via Cesare Augusto e di Villalba NO l'abbassamento medio del livello di falda sarebbe di circa 5/6 metri, con incremento verso Villalba NO. Le curve di eguale altezza degli abbassamenti rappresentano il risultato degli effetti prodotti da una complessa rete di stazioni di pompaggio, dislocate in buona parte nelle 44 cave in esercizio, con lo scopo di

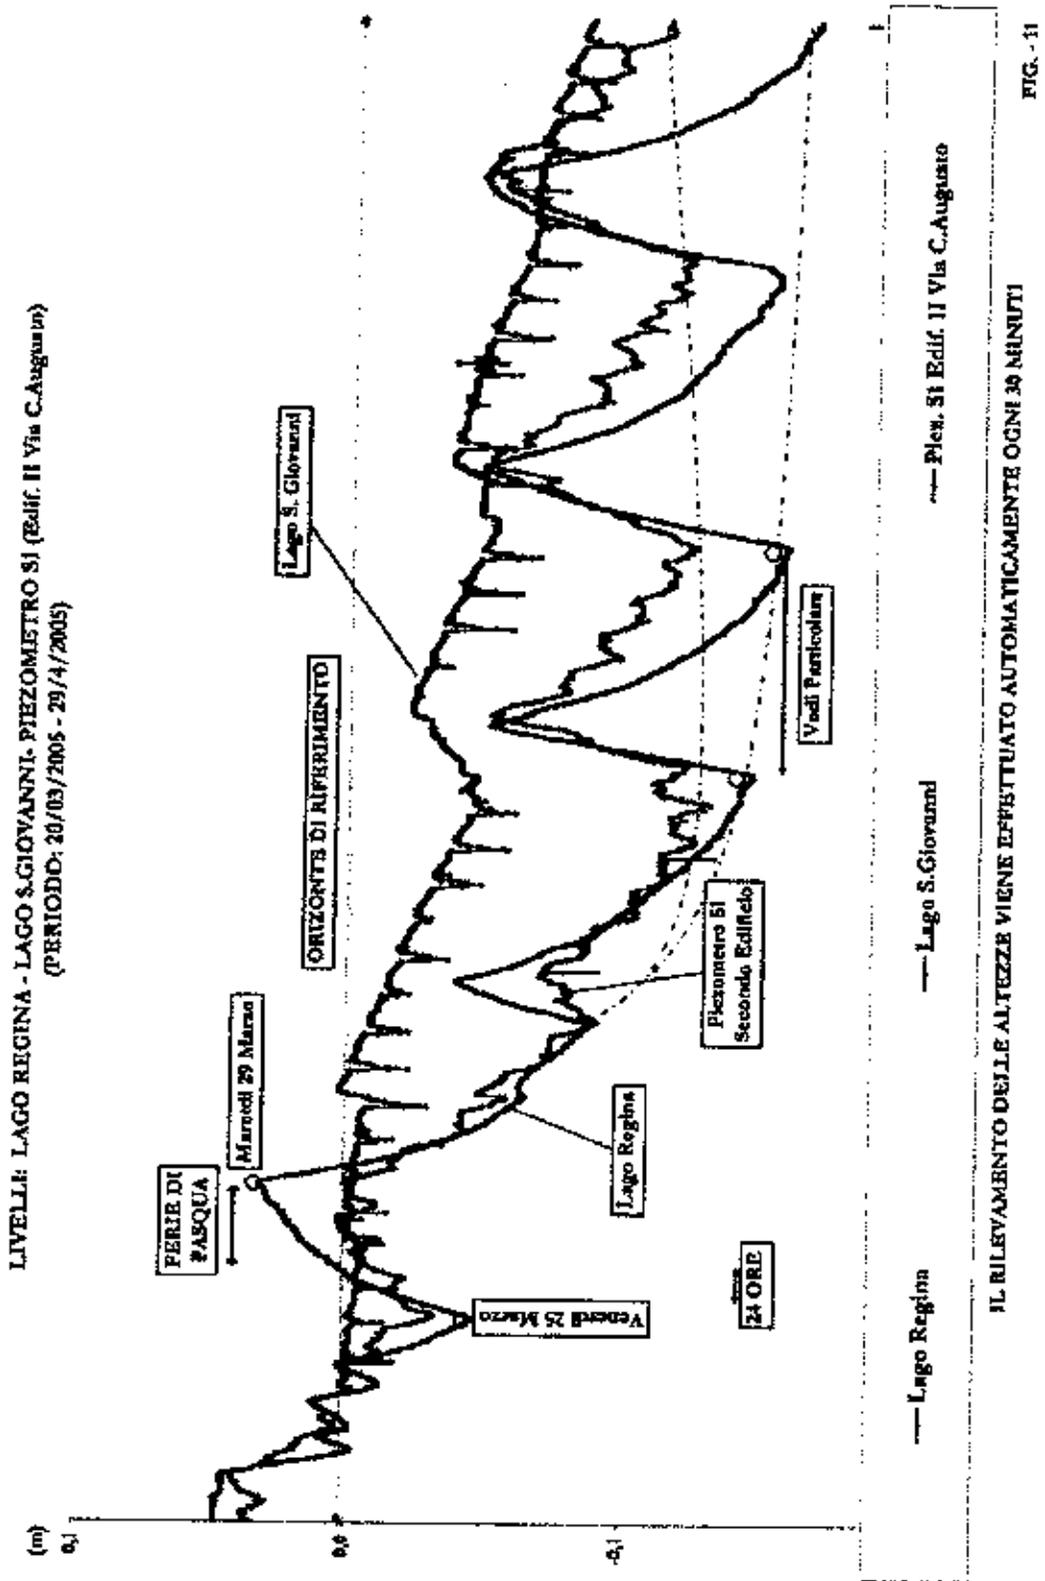
Figura 10

L'attività di pompaggio delle Terme di Roma ha inizio prima della stagione termale, nel mese di maggio, con un prelievo stimato in circa 500 l/s e termina con la conclusione della stagione nel mese di ottobre. Questo emungimento provoca un abbassamento della falda idrica riscontrato nel piezometro di Via C. Augusto e dei livelli del lago Regina e Lago S. Giovanni. Anche l'emungimento operato dalle cave contribuisce all'abbassamento del livello del Lago della Regina e della falda idrica come evidenziato dalle misure dei relativi livelli prima, durante e dopo l'interruzione delle attività di alcune cave con il periodo delle ferie di Pasqua (Fig. 10).
