DICHIARAZIONE DI NOTEVOLE INTERESSE PUBBLICO  
ai sensi dell'art. 136 co.1 lett. c) e d)

COMUNE DI AMATRICE (RI)  
FRAZIONE COLLEMORESCO

**SCHEDE ELEMENTI  
ARCHITETTONICI**

dicembre 2022

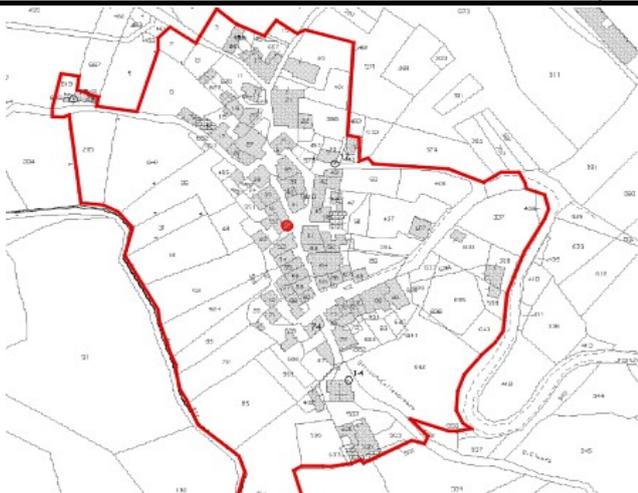
CMR 01,  
dettaglio  
portale

<p>PIANTA COLLEMORESCO</p>
Localizzazione	corso del borgo	1	
Posizione	portone di un palazzo	P	
<b>CODICE</b>	<b>CMR-A-1-P</b>		
Dimensioni Lu;La (m)	Alt:2,00; La:1,20		
Volume (m <sup>3</sup> )/ Area (m <sup>2</sup> )	about1,20 m <sup>3</sup>		
Archivio fotografico	Folder 01_portale		
Tavole di riferimento	Doc.04_DOCUMENTAZIONE FOTOGRAFICA		
Tecnica di esecuzione	Supporto : blocchi di pietra arenaria		
	Finitura: “piano sega” della superficie delle pietre, direttamente dal taglio meccanico, e carteggiatura finale		
	Descrizione:portale archivoltato composto di conci di varie misute posti simmetricamente. Il concio in chiave ha scolpite le iniziali del capofamiglia P.Q. e la data di costruzione del palazzo 1872		
Stato di conservazione	Lacune o mancanze: erosione dei conci a terra esfoliazione degli strati superficiali, presenza di macchie di umidità		
	Problemi strutturali: non sono visibili problemi di cedimento

Lesioni e fratture: non sono visibili lesioni		
	Mancanza di adesione tra gli strati: in prossimità della base		
	Polverizzazione degli strati: presente in maniera superficiale in tutto il portale		
	Cristallizzazione Sali solubili: presente nella parte bassa a contatto del terreno		
Note:

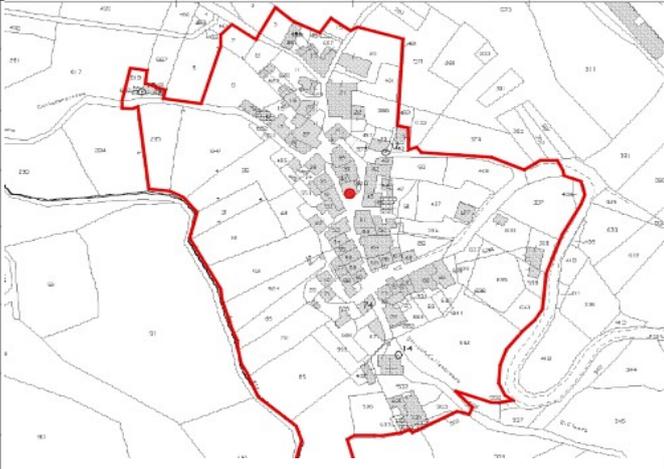
CMR 02,  
dettaglio  
portale oratorio

Descrizione: portale in arenaria di un ex-oratorio con architrave con bassorilievo raffigurante immagini floreali e ai lati due leoni rampanti tenuti da catena al collo. Nella lunetta l'affresco rappresenta la vergine con Gesù che tiene dei gigli e ai lati san Francesco e San Benedetto		
Stato di conservazione	Lacune o mancanze:l'affresco presenta diverse lacune con mancanza di pellicola pittorica		
	Problemi strutturali: non sono visibili problemi di cedimento		
	Lesioni e fratture: non sono presenti lesioni o fratture		
	Mancanza di adesione tra gli strati: non sono presenti		
	Polverizzazione degli strati: è presente nella parte bassa dei conci del portale , in prossimità dell'appoggio a terra		
	Cristallizzazione Sali solubili: è presente nella parte bassa dei conci del portale		
Note:

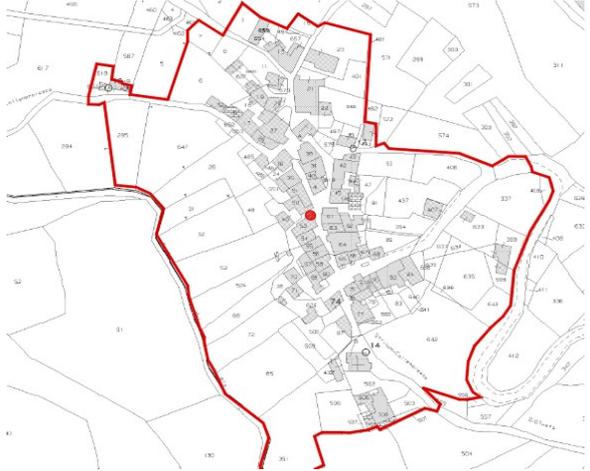
Stato di conservazione	Lacune o mancanze: erosione dei conci a terra esfoliazione degli strati superficiali, presenza di macchie di umidità		
	Problemi strutturali: non sono visibili problemi di cedimento, verifica della stabilità delle cerniere		
	Lesioni e fratture: non sono visibili lesioni		
	Mancanza di adesione tra gli strati: in prossimità della base		
	Polverizzazione degli strati: presente in maniera superficiale in tutto il portale		
Cristallizzazione Sali solubili: presente nella parte bassa a contatto del terreno			
Note:

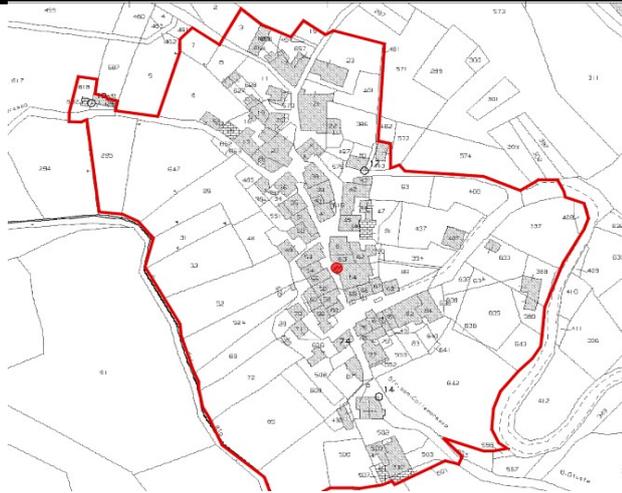
CMR 04,  
dettaglio  
portale

<p>PIANTA COLLEMORESCO</p>
Localizzazione	corso del borgo	1	
Posizione	portone di un palazzo	P	
<b>CODICE</b>	<b>CMR-AL-1-P</b>		
Dimensioni Lu;La (m)	Alt:200; La:0,90		
Volume (m <sup>3</sup> )/ Area (m <sup>2</sup> )	about 1,80 m <sup>2</sup>		
Archivio fotografico	Folder 08_portale in pietra con finestra		
Tavole di riferimento	Doc.04_DOCUMENTAZIONE FOTOGRAFICA		
Tecnica di esecuzione	Supporto : blocchi di pietra arenaria		
	Finitura: "piano sega" della superficie delle pietre, direttamente dal taglio meccanico, e carteggiatura finale. La decorazione in bassorilievo realizzata con scalpello e strumenti da pietra		
	Descrizione:portale architravato composto di conci di varie misute posti simmetricamente. Il concio in chiave ha scolpito al centro una immagine dentro un riquadro rettangolare ed ai lati decorazioni floreali		
Stato di conservazione	Lacune o mancanze: erosione dei conci a terra esfoliazione degli strati superficiali, presenza di macchie di umidità

Problemi strutturali: non sono visibili problemi di cedimento		
	Lesioni e fratture: non sono visibili lesioni		
	Mancanza di adesione tra gli strati: in prossimità della base		
	Polverizzazione degli strati: presente in maniera superficiale in tutto il portale		
	Cristallizzazione Sali solubili: presente nella parte bassa a contatto del terreno		
Note: al di sopra del portale è presente una portafinestra con balaustra in ferro battuto

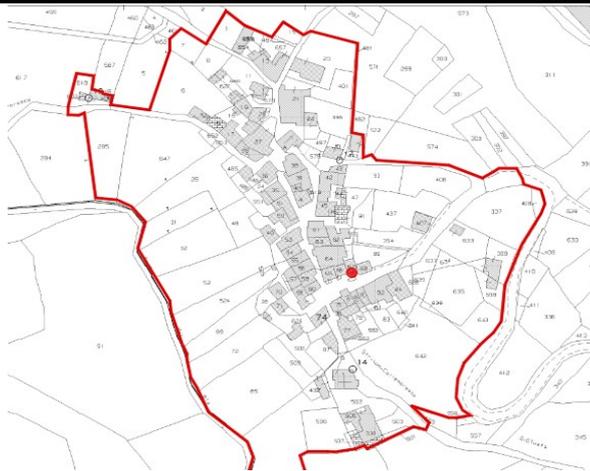
CMR 5,  
dettaglio  
portale

Stato di conservazione	Lacune o mancanze: erosione dei conci a terra esfoliazione degli strati superficiali, presenza di macchie di umidità		
	Problemi strutturali: non sono visibili problemi di cedimento		
	Lesioni e fratture: non sono visibili lesioni		
	Mancanza di adesione tra gli strati: in prossimità della base		
	Polverizzazione degli strati: presente in maniera superficiale in tutto il portale		
	Cristallizzazione Sali solubili: presente nella parte bassa a contatto del terreno		
Note:

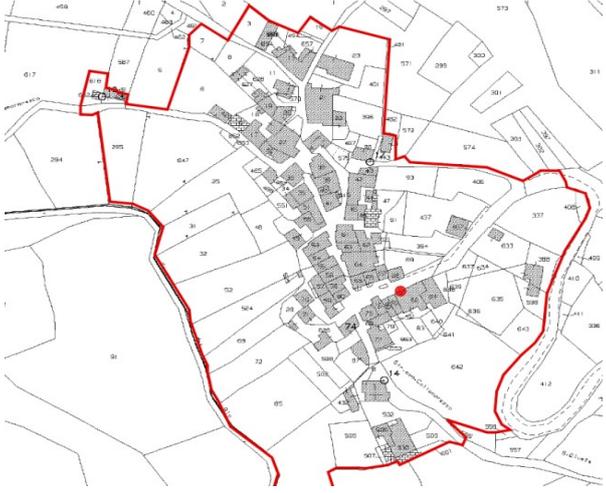
CMR 6,  
dettaglio  
portale

Stato di conservazione	Lacune o mancanze: erosione dei conci a terra esfoliazione degli strati superficiali, presenza di macchie di umidità		
	Problemi strutturali: non sono visibili problemi di cedimento		
	Lesioni e fratture: non sono visibili lesioni		
	Mancanza di adesione tra gli strati: in prossimità della base		
	Polverizzazione degli strati: presente in maniera superficiale in tutto il portale		
	Cristallizzazione Sali solubili: presente nella parte bassa a contatto del terreno		
Note:

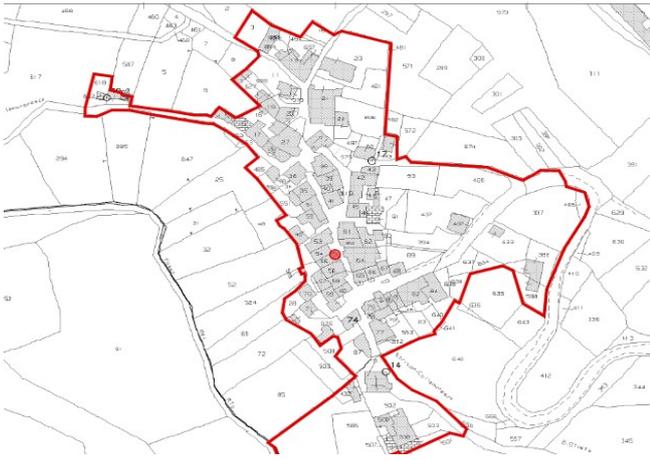
CMR 7,  
dettaglio  
portale

Localizzazione	corso del borgo	1	
Posizione	portone di un palazzo	P	
<b>CODICE</b>	<b>CMR-A-1-P</b>		
Dimensioni Lu;La (m)	Alt:200; La:0,90		
Volume (m <sup>3</sup> )/ Area (m <sup>2</sup> )	about 1,80 m <sup>2</sup>		
Archivio fotografico	Folder 06_portale in pietra		
Tavole di riferimento	Doc.04_DOCUMENTAZIONE FOTOGRAFICA		
	PIANTA COLLEMORESCO		
Tecnica di esecuzione	Supporto : blocchi di pietra arenaria		
	Finitura: "piano sega" della superficie delle pietre, direttamente dal taglio meccanico, e carteggiatura finale La decorazione in bassorilievo realizzata con scalpello e strumenti da pietra		
	Descrizione:portale archivoltato composto di conci di varie misute posti simmetricamente. Il concio in chiave, che ha in rilievo un cappello papalino. Nella parte sottostante è scolpito il simbolo IHS di San Bernardito e l'epigrafe con la data 1843		
Stato di conservazione	Lacune o mancanze: erosione dei conci a terra esfoliazione degli strati superficiali, presenza di macchie di umidità

Problemi strutturali: non sono visibili problemi di cedimento		
	Lesioni e fratture: non sono visibili lesioni		
	Mancanza di adesione tra gli strati: in prossimità della base		
	Polverizzazione degli strati: presente in maniera superficiale in tutto il portale		
	Cristallizzazione Sali solubili: presente nella parte bassa a contatto del terreno		
	Note:

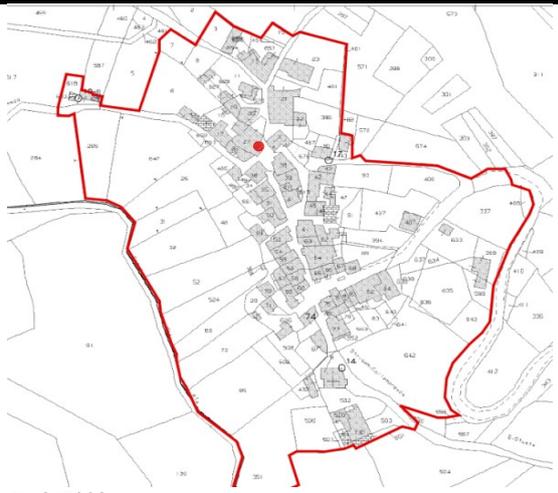
CMR 8,  
dettaglio  
portale

Stato di conservazione	Lacune o mancanze: erosione dei conci a terra esfoliazione degli strati superficiali, presenza di macchie di umidità		
	Problemi strutturali: non sono visibili problemi di cedimento		
	Lesioni e fratture: non sono visibili lesioni		
	Mancanza di adesione tra gli strati: in prossimità della base		
	Polverizzazione degli strati: presente in maniera superficiale in tutto il portale		
	Cristallizzazione Sali solubili: presente nella parte bassa a contatto del terreno		
Note:

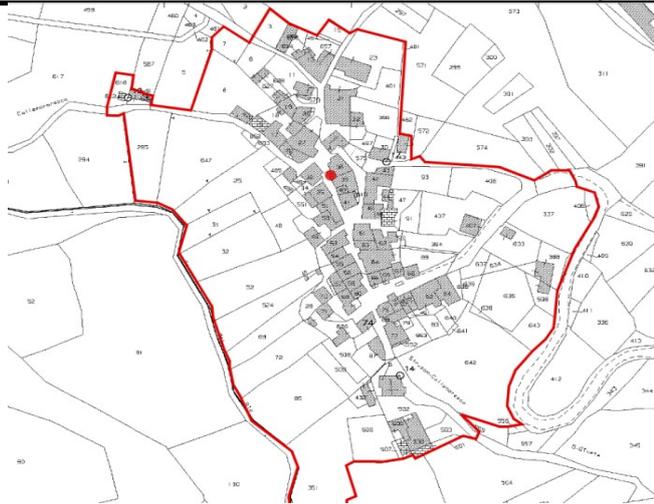
CMR 9,  
dettaglio  
portone

<p>PIANTA COLLEMORESCO</p>
Localizzazione	corso del borgo	1	
Posizione	n. 2 portoni di un palazzo	P	
<b>CODICE</b>	<b>CMR-A-1-P</b>		
Dimensioni Lu;La (m)	Alt:200; La:0,90		
Volume (m <sup>3</sup> )/ Area (m <sup>2</sup> )	about 1,80 m <sup>2</sup>		
Archivio fotografico	Folder 09_portone con gallo		
Tavole di riferimento	Doc.04_DOCUMENTAZIONE FOTOGRAFICA		
Tecnica di esecuzione	Supporto : blocchi di pietra arenaria		
	Finitura: "piano sega" della superficie delle pietre, direttamente dal taglio meccanico, e carteggiatura finale La decorazione in bassorilievo realizzata con scalpellino e strumenti da pietra		
	Descrizione: portone archivoltato composto di conci di varie misute posti simmetricamente. Il concio in chiave, che ha in rilievo un gallo al di sopra di una colonna e di una P. Gli stipiti sono modanati sia nella parte alta che alla base.		
Stato di conservazione	Lacune o mancanze: erosione dei conci a terra esfoliazione degli strati superficiali, presenza di macchie di umidità

Problemi strutturali: non sono visibili problemi di cedimento		
	Lesioni e fratture: non sono visibili lesioni		
	Mancanza di adesione tra gli strati: in prossimità della base		
	Polverizzazione degli strati: presente in maniera superficiale in tutto il portale		
	Cristallizzazione Sali solubili: presente nella parte bassa a contatto del terreno		
Note:

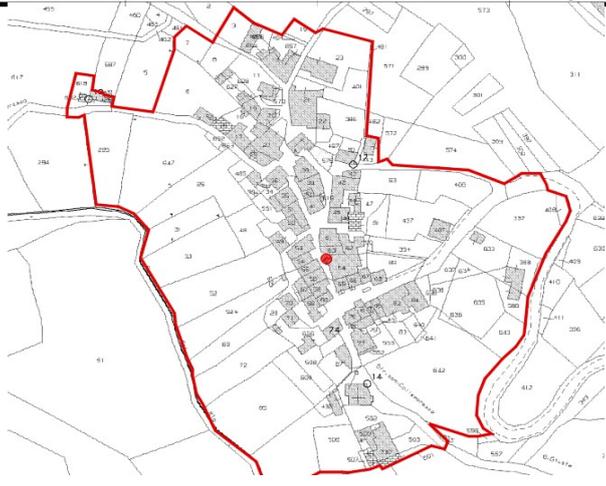
CMR 10,  
dettaglio portali

Stato di conservazione	Lacune o mancanze: erosione dei conci a terra esfoliazione degli strati superficiali, presenza di macchie di umidità		
	Problemi strutturali: non sono visibili problemi di cedimento, verifica della stabilità delle cerniere		
	Lesioni e fratture: non sono visibili lesioni		
	Mancanza di adesione tra gli strati: in prossimità della base		
	Polverizzazione degli strati: presente in maniera superficiale in tutti e due i portali		
	Cristallizzazione Sali solubili: presente nella parte bassa a contatto del terreno		
Note:

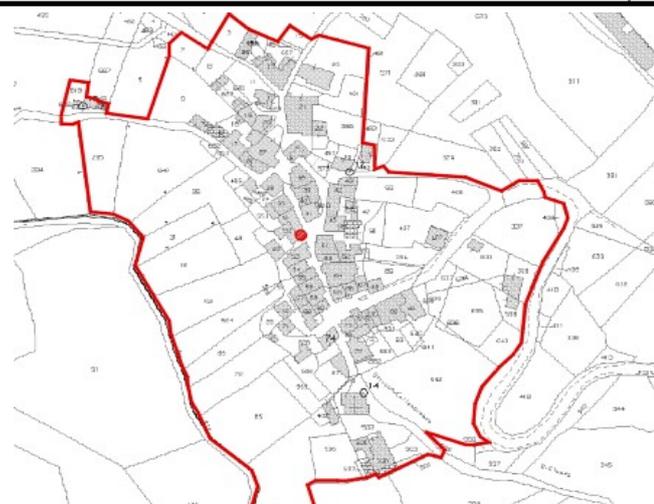
CMR 11,  
dettaglio  
finestra

PIANTA COLLEMORESCO
Localizzazione	corso del borgo	1	
Posizione	finestra sopralluce di un palazzo	F	
<b>CODICE</b>	<b>CMR-L-1-F</b>		
Dimensioni Lu;La (m)	Alt:0,90; La:1,00		
Volume (m <sup>3</sup> )/ Area (m <sup>2</sup> )	about 0,90 m <sup>2</sup>		
Archivio fotografico	Folder 11_finestra sopralluce		
Tavole di riferimento	Doc.04_DOCUMENTAZIONE FOTOGRAFICA		
Tecnica di esecuzione	Supporto : mattoni peni in laterizio		
	Finitura: posa in opera a raggera nella parte alta della finstra e a ricorsi orizzontali nella parte bassa		
	Descrizione: finestra ovale sopralluce posta al di sopra di un portone in pietra per l'ingresso di un palazzo. All'interno un infisso in legno con vetro bocciardato		
Stato di conservazione	Lacune o mancanze: non sono visibili lacune o mancanze		
	Problemi strutturali: non sono visibili problemi di cedimento		
	Lesioni e fratture: è visibile una piccola lesione nella malta della parte alta

Mancanza di adesione tra gli strati: in prossimità della lesione		
	Polverizzazione degli strati: non è presente		
	Cristallizzazione Sali solubili: non è presente		
	Note: in corrispondenza della finestra è posizionata il capochiave di una catena

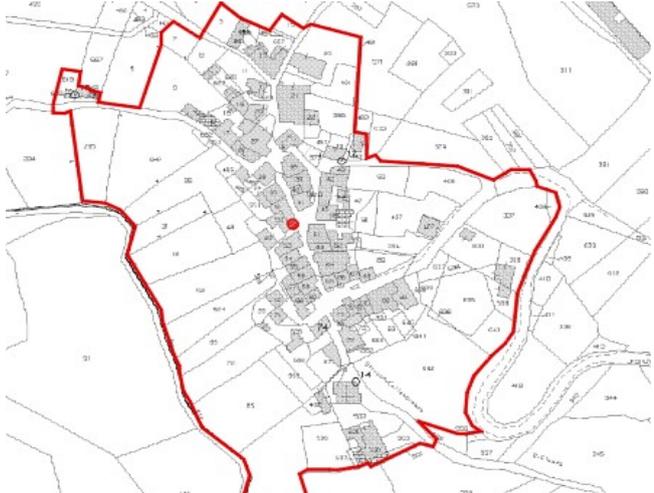
CMR 12,  
dettaglio  
finestra

<p>PIANTA COLLEMORESCO</p>
Localizzazione	corso del borgo	1	
Posizione	finestra sopraluce di un palazzo	F	
<b>CODICE</b>	<b>CMR-A-1-F</b>		
Dimensioni Lu;La (m)	Alt:1,00; La:0,80		
Volume (m <sup>3</sup> )/ Area (m <sup>2</sup> )	about 0,80 m <sup>2</sup>		
Archivio fotografico	Folder 12_finestra		
Tavole di riferimento	Doc.04_DOCUMENTAZIONE FOTOGRAFICA		
Tecnica di esecuzione	Supporto : blocchi di pietra arenaria e ferro battuto		
	Finitura: “piano sega” della superficie delle pietre, direttamente dal taglio meccanico, e carteggiatura finale. La decorazione in bassorilievo realizzata con scalpello e strumenti da pietra. Ferro battuto mediante battitura		
	Descrizione: finestra di forma rettangolare con stipiotti in arenaria . All'interno un infisso in legno e grate in ferro poste a losanga. All'incrocio delle aste una borchia in ferro		
Stato di conservazione	Lacune o mancanze: non sono visibili lacune o mancanze

Problemi strutturali: non sono visibili problemi di cedimento		
	Lesioni e fratture: non sono presenti		
	Mancanza di adesione tra gli strati: in prossimità delle giunzioni dei conci		
	Polverizzazione degli strati: non è presente		
	Cristallizzazione Sali solubili: non è presente		
Note:

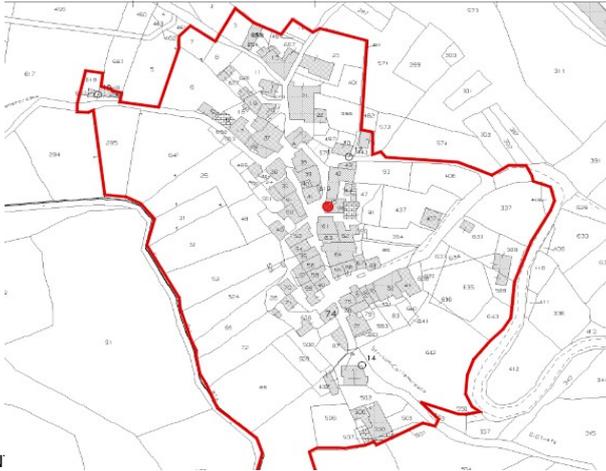
CMR 13,  
dettaglio base  
della scala

Stato di conservazione	Lacune o mancanze: si sono persi parte dei disegni per		
	Problemi strutturali: non sono visibili problemi di cedimento		
	Lesioni e fratture: non sono presenti lesioni o fratture		
	Mancanza di adesione tra gli strati: disgregazione materiale		
	Polverizzazione degli strati: disgregazione materiale, spesso di tipo polverulento, a causa dell'esposizione agli agenti atmosferici. E' presente anche l'esfoliazione, ovvero un tipo di disgregazione materiale che induce la perdita dell'elemento legante e quindi la perdita degli strati superficiali per fogli dello stesso andamento della scultura		
	Cristallizzazione Sali solubili: è presente		
	Note:

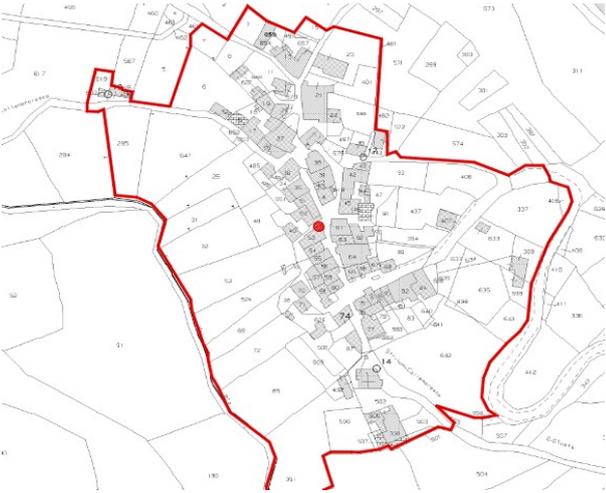
CMR 14,  
dettaglio  
pianelle

<p>PIANTA COLLEMORESCO</p>
Localizzazione	corso del borgo	1	
Posizione	tetto di un palazzo	P	
<b>CODICE</b>	<b>CMR-C-1-P</b>		
Dimensioni Lu;La (m)	Alt:0,50; La:12,00		
Volume (m <sup>3</sup> )/ Area (m <sup>2</sup> )	about 0,03 m <sup>3</sup>		
Archivio fotografico	Folder 14_pianelle dipinte		
Tavole di riferimento	Doc.04_DOCUMENTAZIONE FOTOGRAFICA		
Tecnica di esecuzione	Supporto : mattoni pieni in laterizio "pianelle"		
	Finitura: pianelle con le dimensioni di 15x30 cm, con uno spessore medio compreso tra 2,5 e 2,7 cm		
	Descrizione: pianelle da sottotetto dipinte con calce di colore bianco formodo dei rombi o losanghe, ogni fila di pianella è intervallata da una palombella in legno		
Stato di conservazione	Lacune o mancanze: erosione degli strati di laterizio e polverizzazione della tinta		
	Problemi strutturali: non sono visibili problemi di cedimento, verifica della stabilità delle palombelle e della struttura del tetto

Lesioni e fratture: non sono visibili lesioni		
	Mancanza di adesione tra gli strati: non sono visibili		
	Polverizzazione degli strati: presente in maniera superficiale in tutta la superficie		
	Cristallizzazione Sali solubili: presente nelle zone con infiltrazioni di acqua dal tetto		
Note: verifica dei discendenti e delle canali di gronda

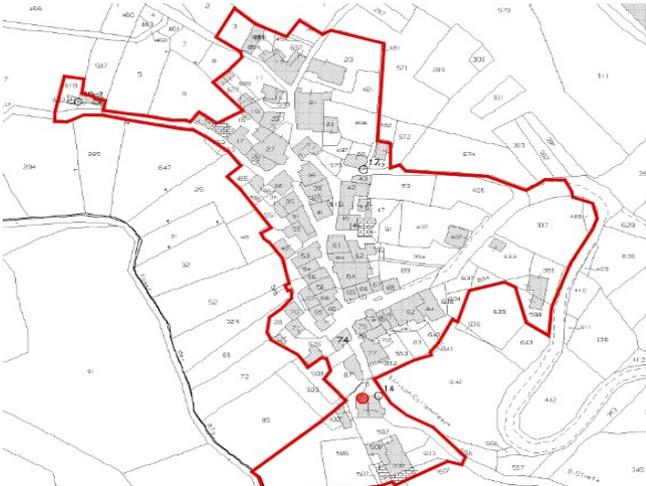
CMR 15,  
dettaglio  
pianelle

<p>PIANTA COLLEMORESCO</p>
Localizzazione	corso del borgo	1	
Posizione	tetto della chiesa	C	
<b>CODICE</b>	<b>CMR-C-1-C</b>		
Dimensioni Lu;La (m)	Alt:0,50; La:8,00		
Volume (m <sup>3</sup> )/ Area (m <sup>2</sup> )	about 0,01m <sup>3</sup>		
Archivio fotografico	Folder 15_pianelle dipinte		
Tavole di riferimento	Doc.04_DOCUMENTAZIONE FOTOGRAFICA		
Tecnica di esecuzione	Supporto : mattoni pieni in laterizio "pianelle"		
	Finitura: pianelle con le dimensioni di 15x30 cm, con uno spessore medio compreso tra 2,5 e 2,7 cm		
	Descrizione: pianelle da sottotetto dipinte con calce di colore bianco formodo dei rombi o stelle o diagonali e, ogni 5 fila di pianella è intervallata da una palombella in legno		
Stato di conservazione	Lacune o mancanze: erosione degli strati di laterizio e polverizzazione della tinta		
	Problemi strutturali: non sono visibili problemi di cedimento, verifica della stabilità delle palombelle e della struttura del tetto

Lesioni e fratture: non sono visibili lesioni		
	Mancanza di adesione tra gli strati: non sono visibili		
	Polverizzazione degli strati: presente in maniera superficiale in tutta la superficie		
	Cristallizzazione Sali solubili: presente nelle zone con infiltrazioni di acqua dal tetto		
Note: verifica dei discendenti e delle canale di gronda

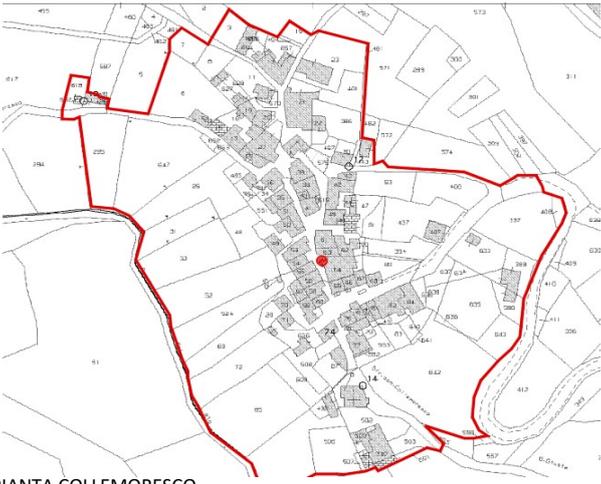
Stato di conservazione	Lacune o mancanze: erosione dei conci a terra esfoliazione degli strati superficiali, presenza di macchie di umidità		
	Problemi strutturali: non sono visibili problemi di cedimento		
	Lesioni e fratture: non sono visibili lesioni		
	Mancanza di adesione tra gli strati: non sono presenti		
	Polverizzazione degli strati: presente in maniera superficiale in tutta la struttura		
	Cristallizzazione Sali solubili: presente nella parte in basso		
	Note:

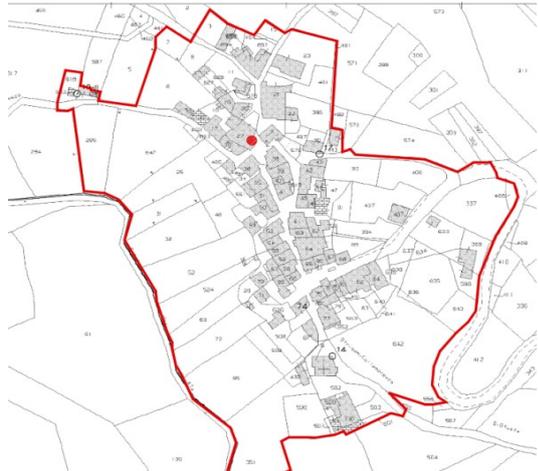
CMR 17,  
dettaglio  
balconi

<p>PIANTA COLLEMORESCO</p>
Localizzazione	corso del borgo	1	
Posizione	balcone di un palazzo	B	
<b>CODICE</b>	<b>CMR-AF-1-B</b>		
Dimensioni Lu;La (m)	Lun:1,00; La:0,60		
Volume (m <sup>3</sup> )/ Area (m <sup>2</sup> )	about 0,60 m <sup>2</sup>		
Archivio fotografico	Folder 17_balcone		
Tavole di riferimento	Doc.04_DOCUMENTAZIONE FOTOGRAFICA		
Tecnica di esecuzione	Supporto : blocchi di pietra arenaria e ferro battuto		
	Finitura: "piano sega" della superficie delle pietre, direttamente dal taglio meccanico, e carteggiatura finale. Ferro lavorato mediante battitura.		
	Descrizione: balconi composti da una lastra sottile di pietra arenaria a forma di semiellisse che forma il piano del balcone, sorrette da mensole in pietra arenaria . Il balcone ha una balaustra in ferro battuto a forma di semiellisse anch'essa composta da aste verticali a sezione quadrata e soprastante mancorrente. Al centri vi sono ferri a forma di volute

Stato di conservazione	Lacune o mancanze: erosione dei conci a terra esfoliazione degli strati superficiali, presenza di macchie di umidità		
	Problemi strutturali: non sono visibili problemi di cedimento		
	Lesioni e fratture: non sono visibili lesioni		
	Mancanza di adesione tra gli strati: non sono presenti		
	Polverizzazione degli strati: presente in maniera superficiale in tutta la struttura		
	Cristallizzazione Sali solubili: presente nella parte in basso		
Note:

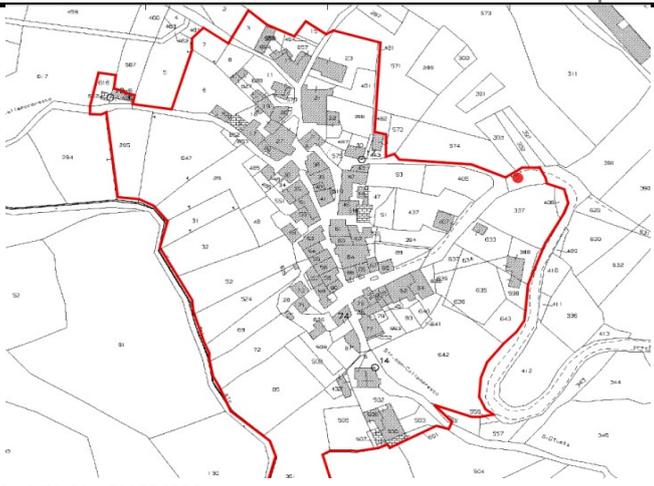
CMR18,  
dettaglio  
fontanile

Localizzazione	Strada provinciale	2	
Posizione	Fontanile	F	
<b>CODICE</b>	<b>CMR-A-2-F</b>		
Dimensioni Lu;La (m)	Lun:13,00; La:3,00		
Volume (m <sup>3</sup> )/ Area (m <sup>2</sup> )	about 39,00 m <sup>2</sup>		
Archivio fotografico	Folder 18_fonte vecchia		
Tavole di riferimento	Doc.04_DOCUMENTAZIONE FOTOGRAFICA		
Tecnica di esecuzione	Supporto : sbozze di pietra arenaria e malta povera, bauletto di cemento		
	Finitura: muratura a sacco		
	Descrizione: fontanile composto da un muro di contenimento a sostegno del terrapieno ed una vasca in muratura con bordi in un bauletto di cemento. Sono presenti due vasche per il lavaggio dei panni. Tutta la struttura è coperta da una tettoia con travi e pilastro in legno e copertura in coppi e controcoppi in laterizio.		
Stato di conservazione	Lacune o mancanze: erosione dei conci a terra esfoliazione degli strati superficiali, presenza di macchie di umidità

Problemi strutturali: non sono visibili problemi di cedimento		
	Lesioni e fratture: non sono visibili lesioni		
	Mancanza di adesione tra gli strati: mancanza di malta tra i giunti		
	Polverizzazione degli strati: presente in maniera superficiale in tutta la struttura		
	Cristallizzazione Sali solubili: presente nella vasca interna ed esterna , con formazione di muschi e licheni		
Note:

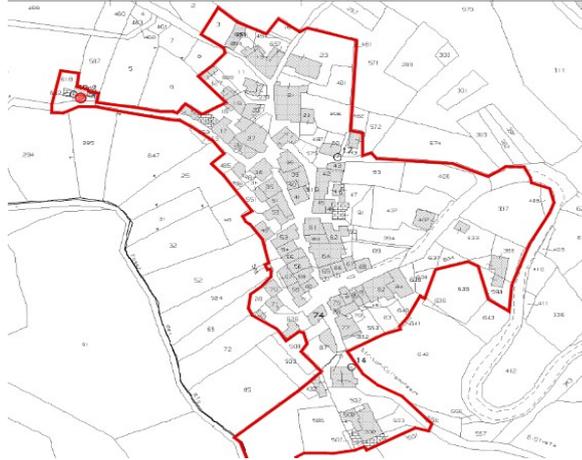
CMR19,  
dettaglio  
fontanile

Localizzazione	via della fonte vecchia	3	
Posizione	Fontanile	F	
<b>CODICE</b>	<b>CMR-A-3-F</b>		
Dimensioni Lu;La (m)	Lun:10,00; La:2,00		
Volume (m <sup>3</sup> )/ Area (m <sup>2</sup> )	about 20,00 m <sup>2</sup>		
Archivio fotografico	Folder 19_fonte vecchia		
Tavole di riferimento	Doc.04_DOCUMENTAZIONE FOTOGRAFICA		
Tecnica di esecuzione	Supporto : sbozze di pietra arenaria e malta povera, lastre di arenaria		
	Finitura: muratura a sacco		
	Descrizione: fontanile composto da due parti: l'abbeveratoio per gli animali composto da una lunga bassa vasca, e la fontana composto da un catino per prendere l'acqua della fonte. Un muro di contenimento sul lato nord è posto a sostegno del terrapieno. Tutta la struttura è coperta da una tettoia con travi in legno e copertura in coppi e controcoppi in laterizio.		
Stato di conservazione	Lacune o mancanze: erosione dei conci a terra esfoliazione degli strati superficiali, presenza di macchie di umidità

Problemi strutturali: non sono visibili problemi di cedimento		
	Lesioni e fratture: non sono visibili lesioni		
	Mancanza di adesione tra gli strati: mancanza di malta tra i giunti		
	Polverizzazione degli strati: presente in maniera superficiale in tutta la struttura		
	Cristallizzazione Sali solubili: presente nella vasca interna ed esterna , con formazione di muschi e licheni		
Note:

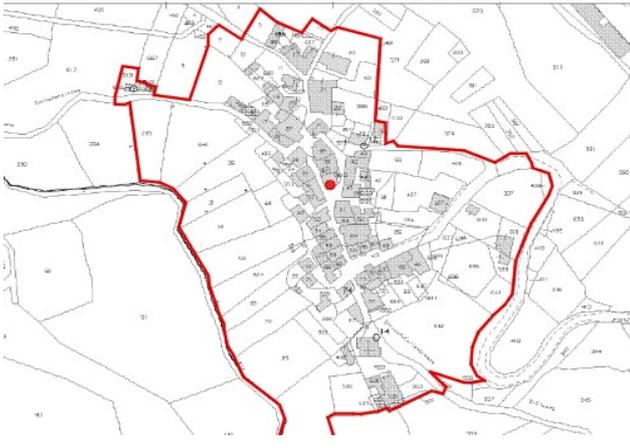
Localizzazione	corso del borgo	1	
Posizione	Camino	C	
<b>CODICE</b>	<b>CMR-A-1-C</b>		
Dimensioni Lu;La (m)	Lun:2,00; Alt:1,70		
Volume (m <sup>3</sup> )/ Area (m <sup>2</sup> )	about 3,40 m <sup>2</sup>		
Archivio fotografico	Folder 20_Camnimo		
Tavole di riferimento	Doc.04_DOCUMENTAZIONE FOTOGRAFICA		
Tecnica di esecuzione	Supporto : blocchi di pietra arenaria		
	Finitura: "piano sega" della superficie delle pietre, direttamente dal taglio meccanico, e carteggiatura finale. Mattoni refrattari.		
	Descrizione: Cammino in pietra composto da n.2 stipiti che sostengono due mensoloni sui quali è appoggiato l'architrave. Tutti i conci sono finemente modanati e scolpiti con figure geometriche. Al centro dell'architrave vi è una epigrafe incorniciata.		
Stato di conservazione	Lacune o mancanze:non sono presenti		
	Problemi strutturali: non sono visibili problemi di cedimento

Lesioni e fratture: non sono visibili lesioni		
	Mancanza di adesione tra gli strati: mancanza di malta tra i giunti		
	Polverizzazione degli strati: presente in maniera superficiale in tutta la struttura		
	Cristallizzazione Sali solubili: non presente		
Note: il camino è ubicato in un palazzo fortemente danneggiato dal sisma e necessita consolidamento strutturale
